**PREFEITURA MUNICIPAL DE GUARUJÁ**

**PLANO DIRETOR DE  
MACRODRENAGEM DO MUNICÍPIO DE  
GUARUJÁ**

**VOLUME IV**

MAIO DE 2011

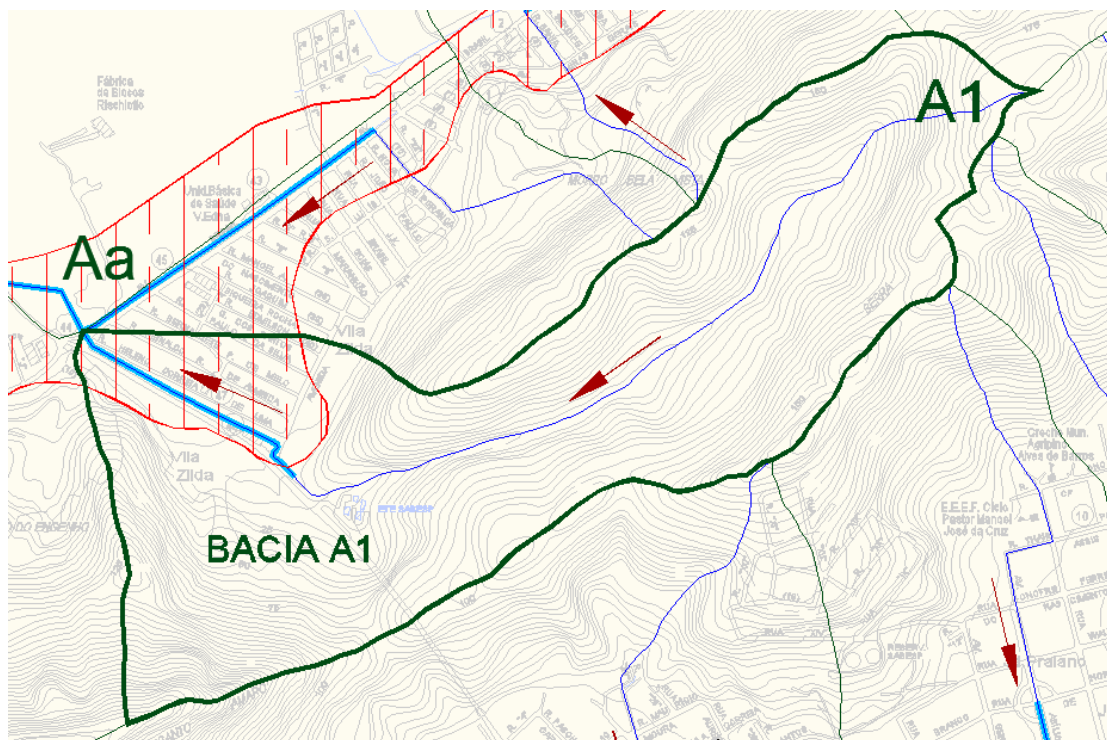
**Figura 2-2: Áreas críticas de inundação da bacia A1**

À montante do trecho 1, ocorrem inundações devido à seção insuficiente do tubo de concreto de diâmetro  $\varnothing$ 0,80 m.

O trecho 2 com canal trapezoidal de concreto além de ter seção insuficiente encontra-se parcialmente assoreado possuindo trechos em solo recoberto por matas nas margens, o que causa o transbordamento e conseqüentemente as áreas vizinhas são alagadas.

O trecho 3 composto por dois tubos de concreto de diâmetro  $\varnothing$ 1,00 m possui seção insuficiente para veicular as vazões e, além disso o lixo transportado pela correnteza por ocasião de enchentes provoca entupimento desta passagem agravando ainda mais a situação.

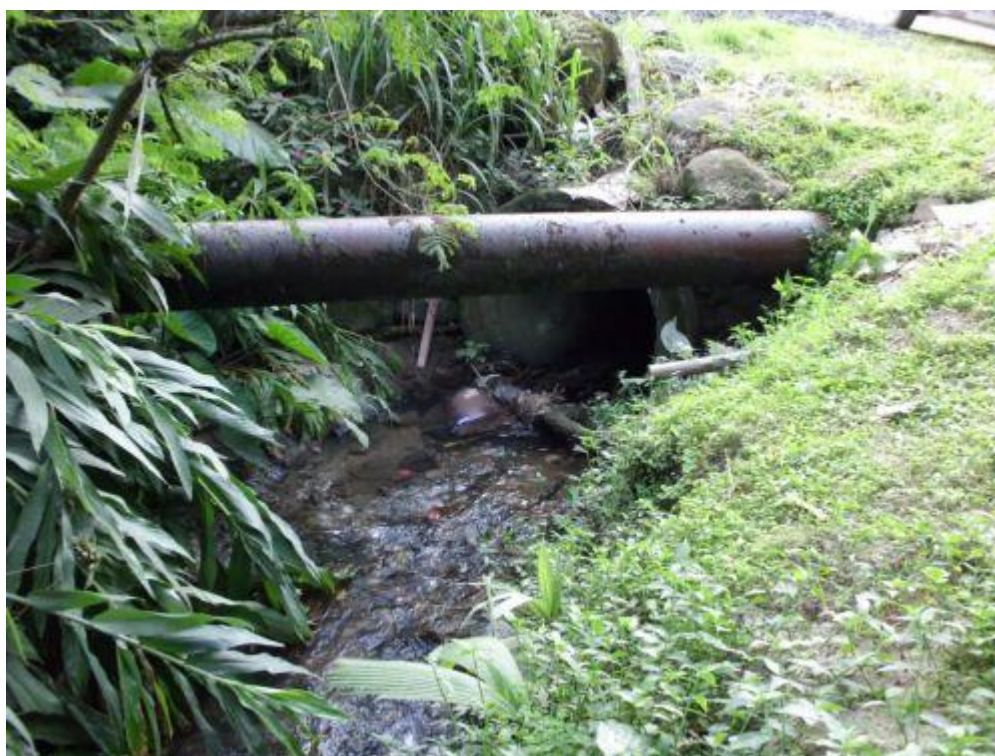
**2-1: Tubo de concreto Ø0,80m próximo à Rua Onze.**

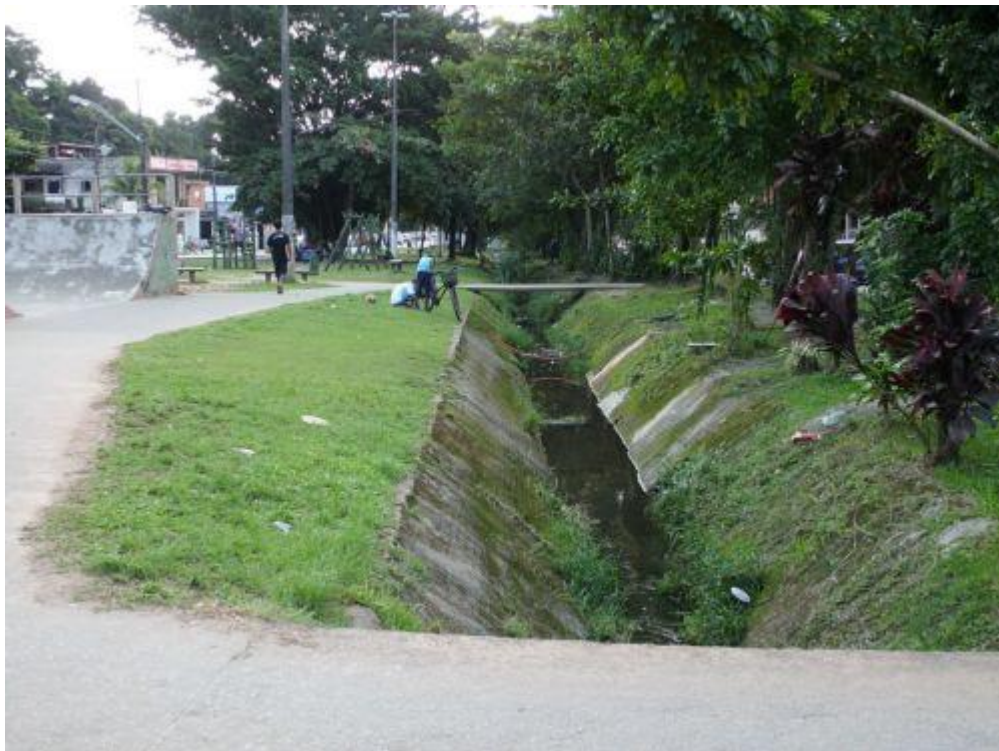
**2-3: Início do trecho 2 do Canal da Rua Heleno Correia de Lima, com vista para jusante**

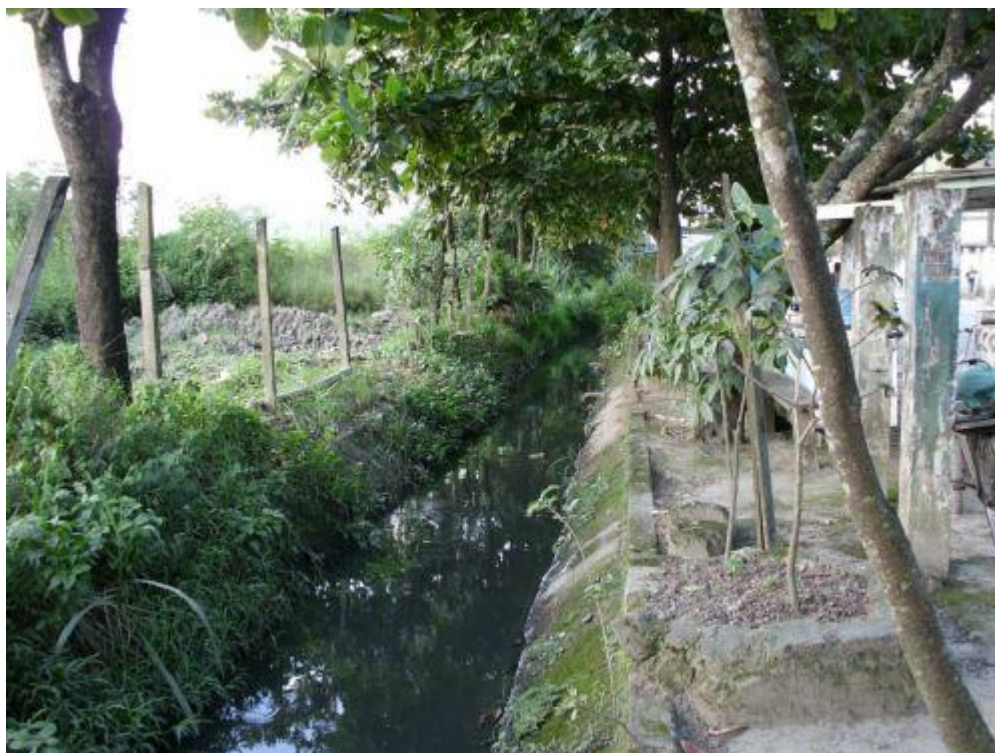
**2-4: Canal A2 nas imediações da Rua João Paulo II com vista para montante.**

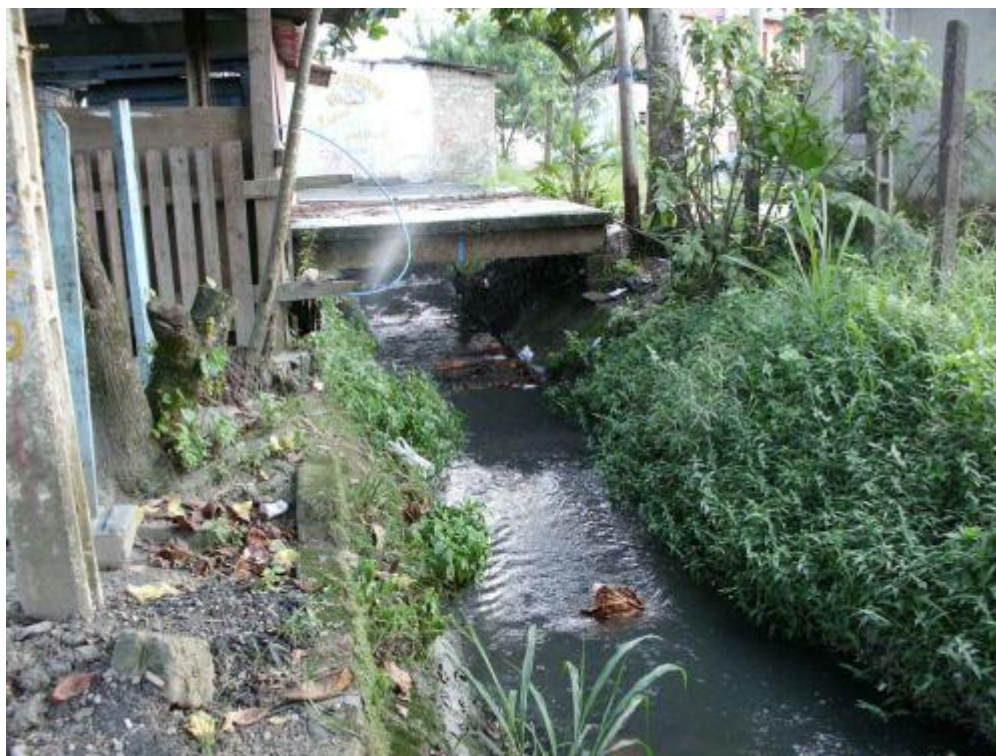
**2-5: Invasão sobre o canal próximo à Av. Heleno Correa de Lima**

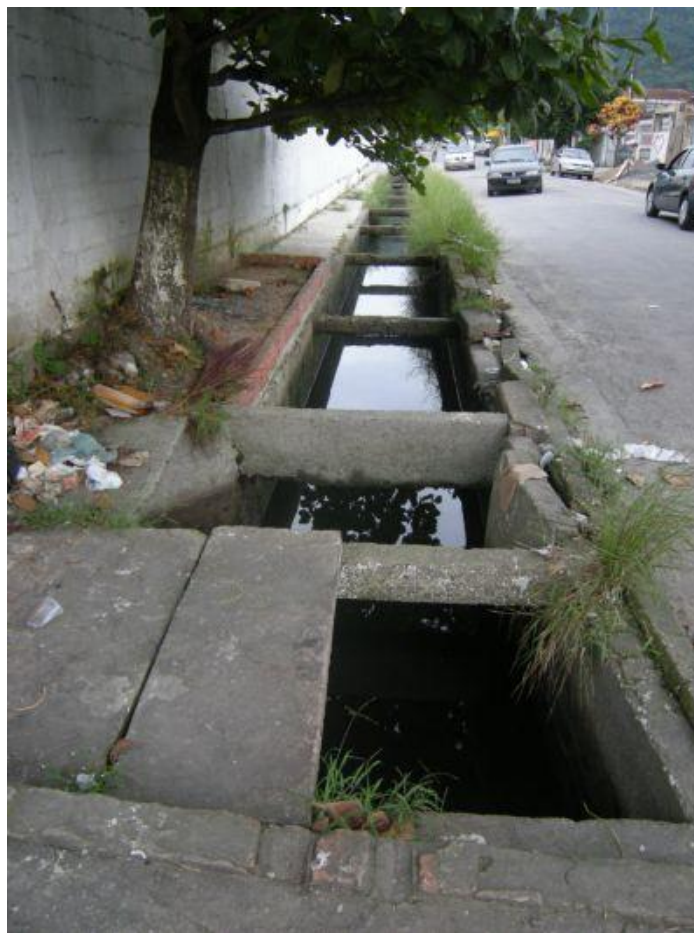
**Foto 2-6: Canal da Rua Paulo Orlandi a partir da Al. das Violetas com vista para montante.**

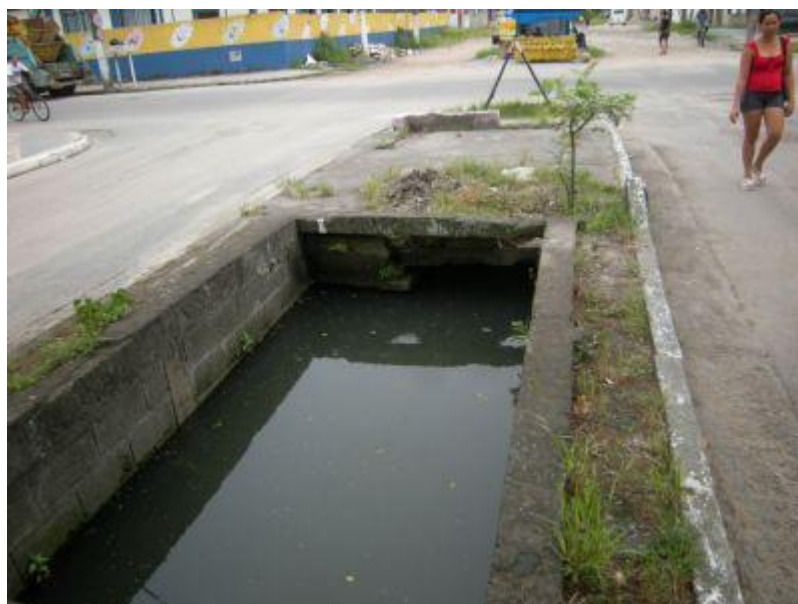
**2-7: Canal de concreto da Rua Arnaldo Gimenez com a Al. das Violetas com vista para jusante**

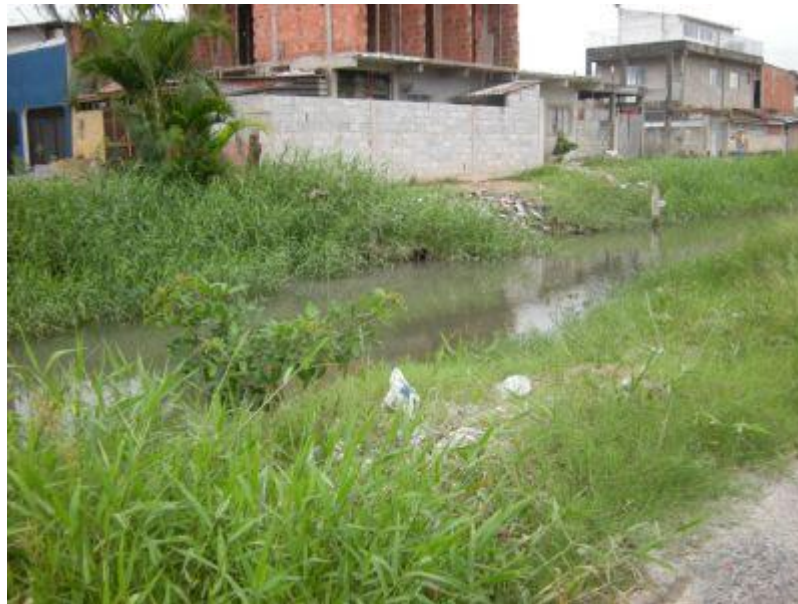
**2-8: Canal natural próximo ao Rio Sto. Amaro com vista para montante.**

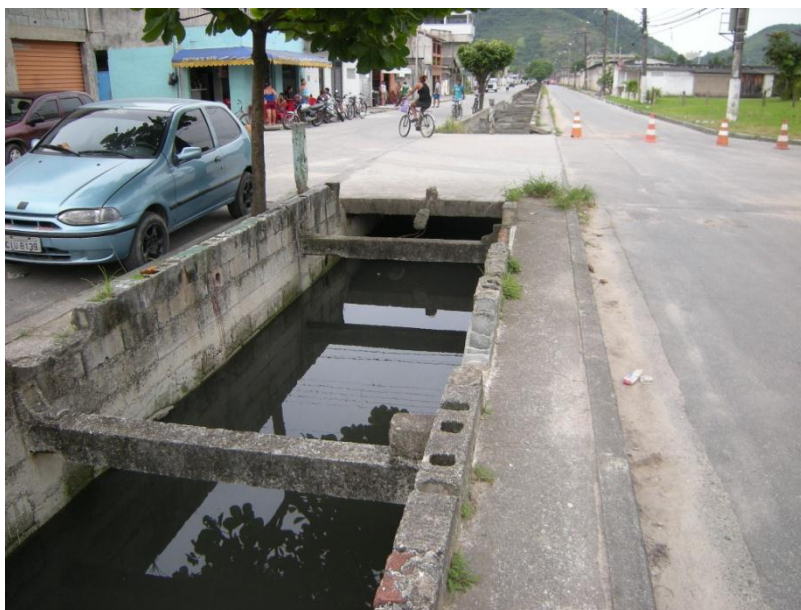
**2-9: Canal da Rua das Magnólias com vista para montante na altura da Al. José Nunes Teixeira.**

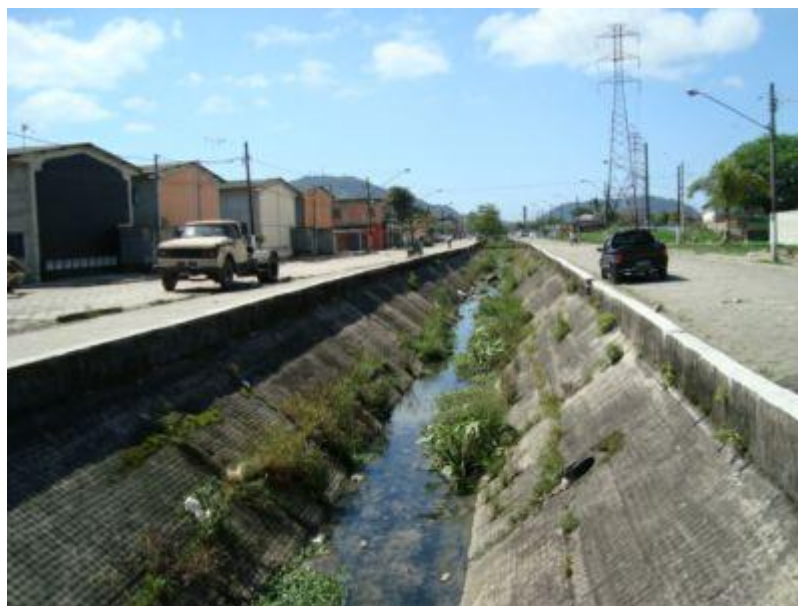
**2-10: Canal da Av. Mario Daige na altura da Av. Vicente de Carvalho com vista para jusante.**

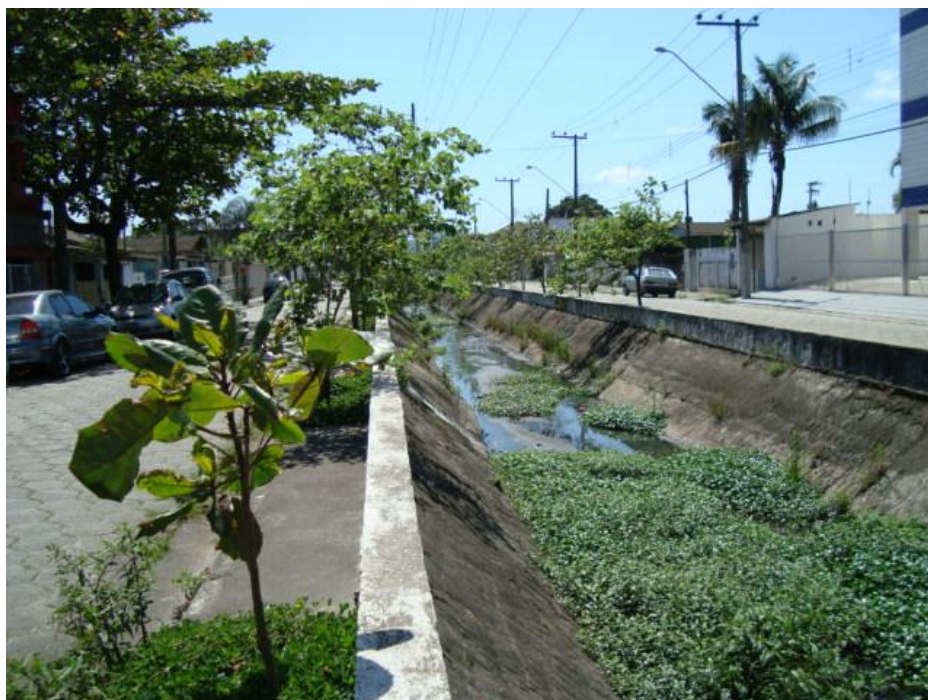
**Foto 2-14: Canal da Av. Adriano Dias dos Santos da Rua Antonio da Quinta com vista para jusante.**

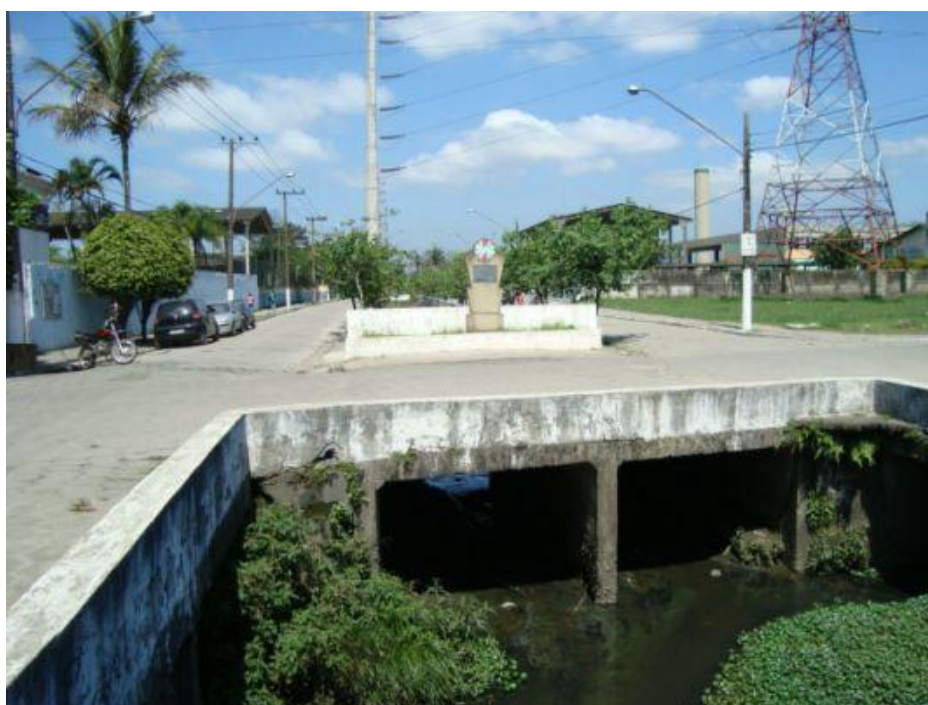
**Foto 2-15: Aduela dupla no final da canal da Av. Adriano Dias dos Santos com vista para montante da Av. Mario Daige.**

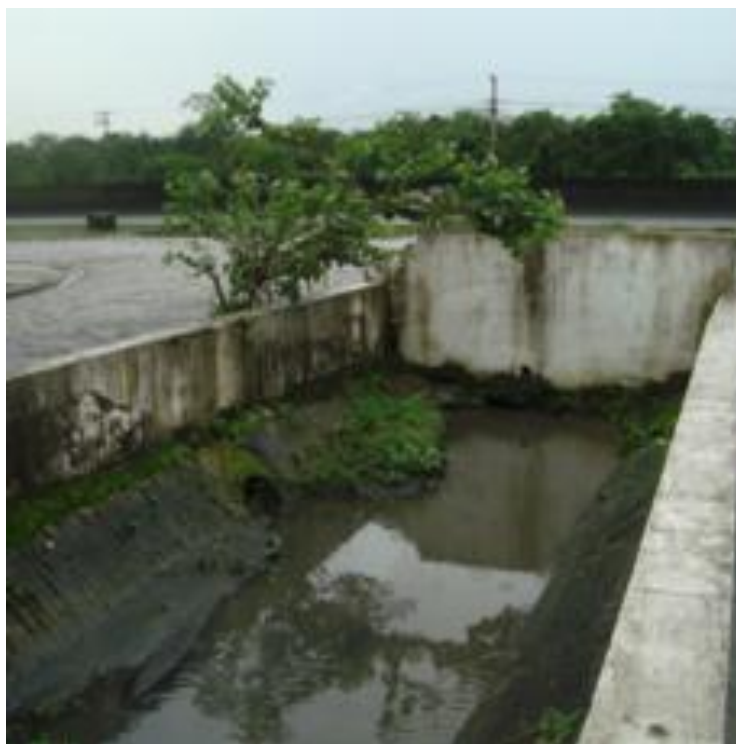
**Foto 2-16: Início do canal da Av. Adriano Dias dos Santos com vista para montante.**

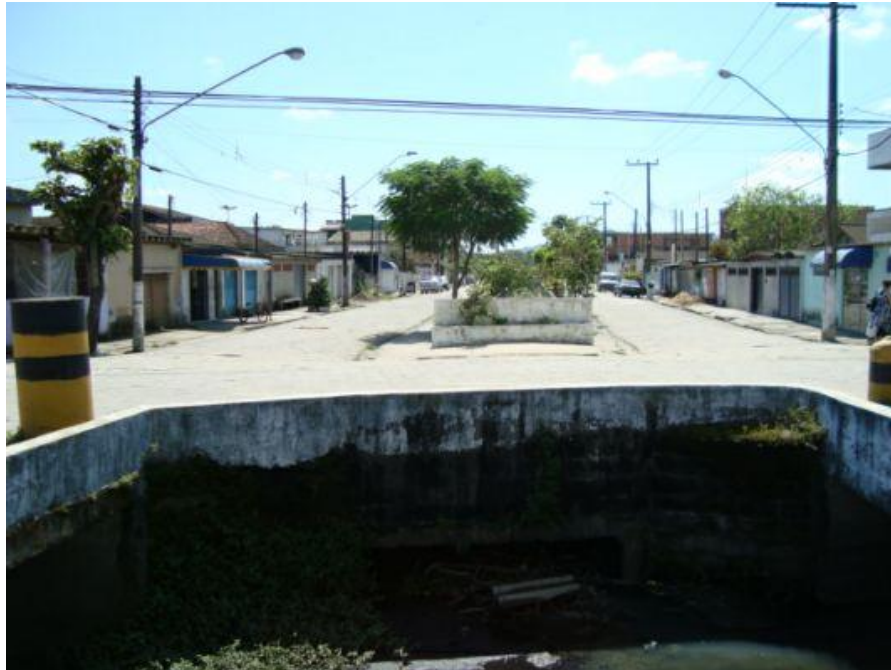
Foto 2-17: Saída em aduela dupla do canal da Av. Adriano Dias dos Santos com vista para montante.

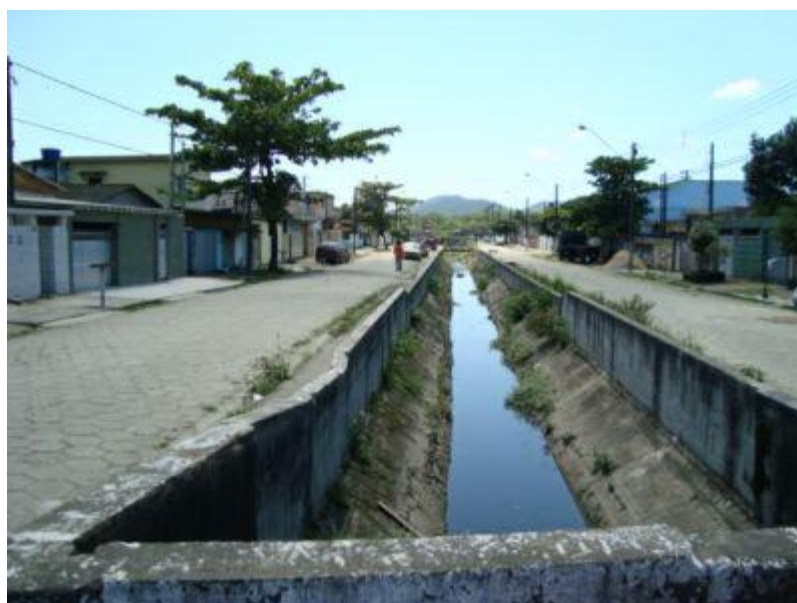
Foto 2-18: Canal da Av. Sta. Adelaide, com vista para montante, da Av. Mario Daige.

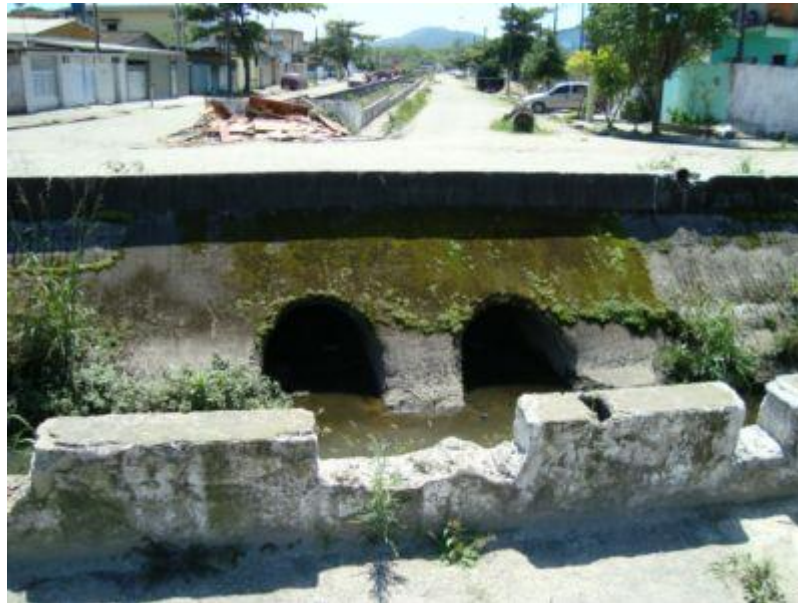
Foto 2-19: Saída do canal da Av. Sta. Adelaide com vista para montante

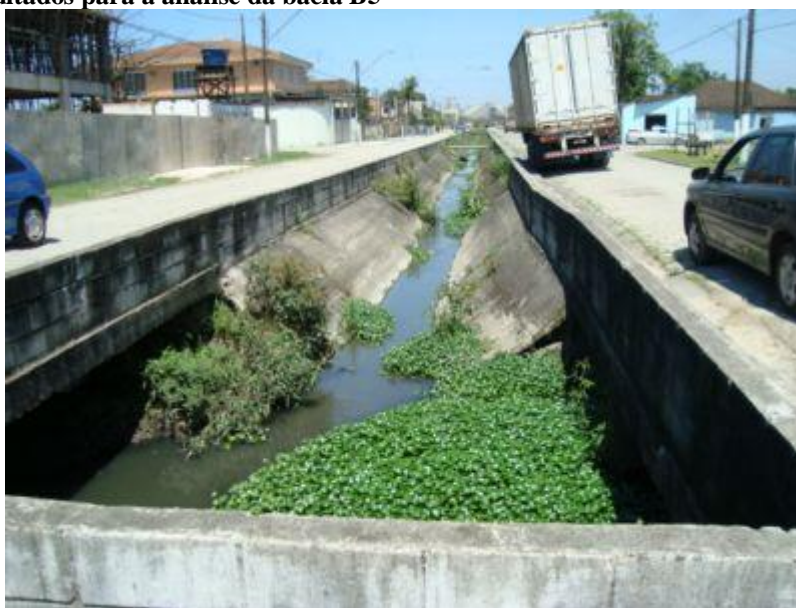
**Foto 2-20: Final do canal da Av. Sta. Adelaide com vista para montante.**

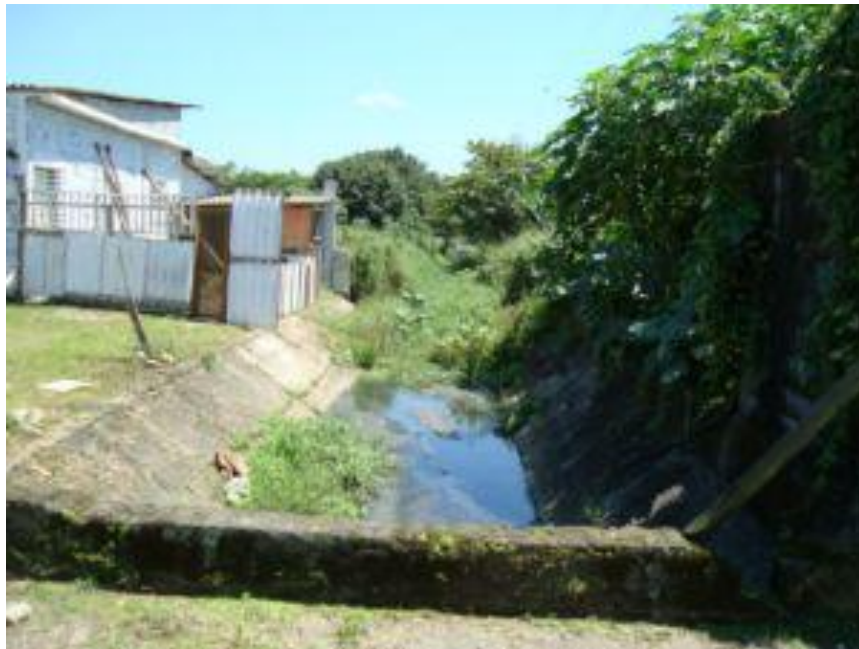
Foto 2-22: Vista do canal da bacia B6 da Av. Sta. Adelaide com vista para montante.

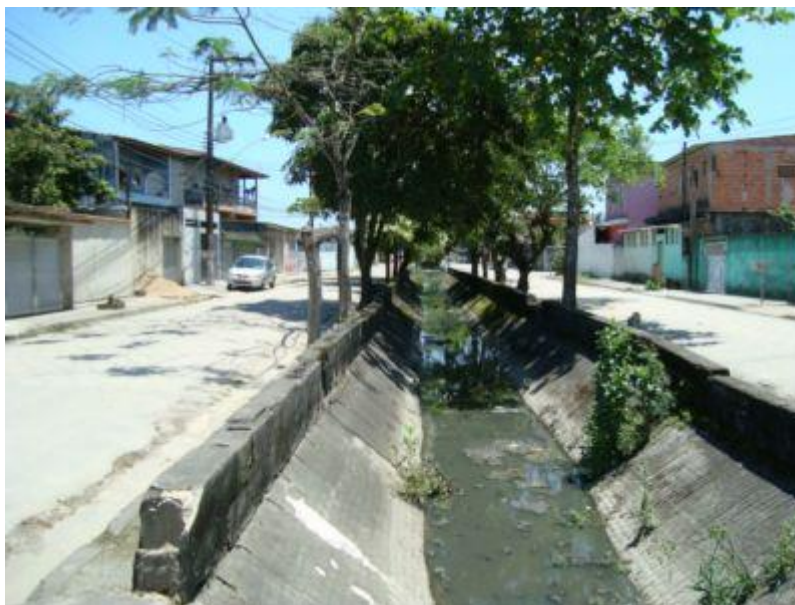
**Foto 2-24: Canal da Av. Bento Pedro da Costa, com vista para montante da Rua Luiz Góes.**

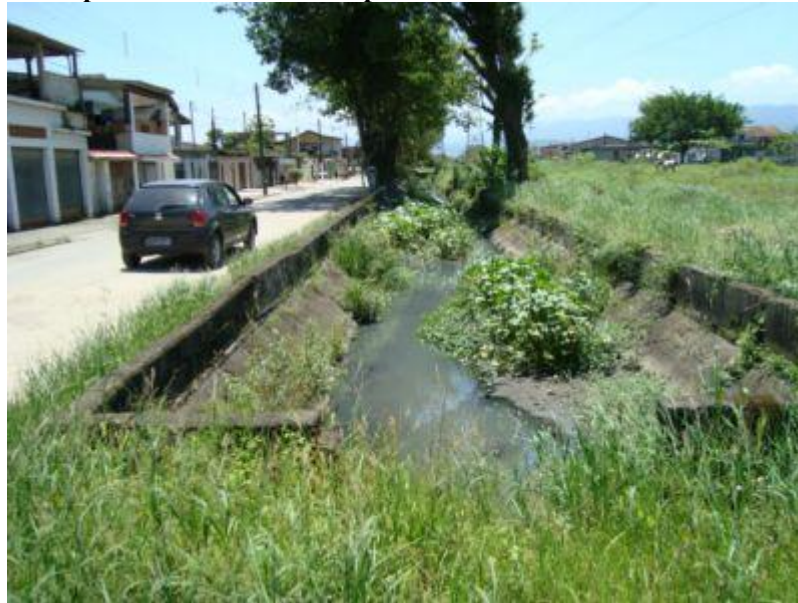
**Foto 2-25: Início do canal da Rua Luiz Góes no cruzamento com a Rua áureo Moreira.**

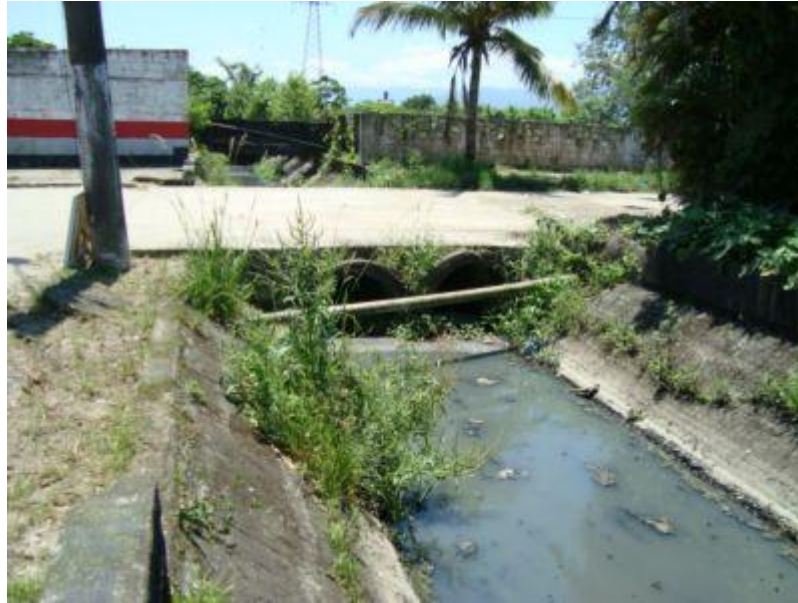
**Foto 2-27:Passagem sob a Rua Maria Lúcia Rego Lima**

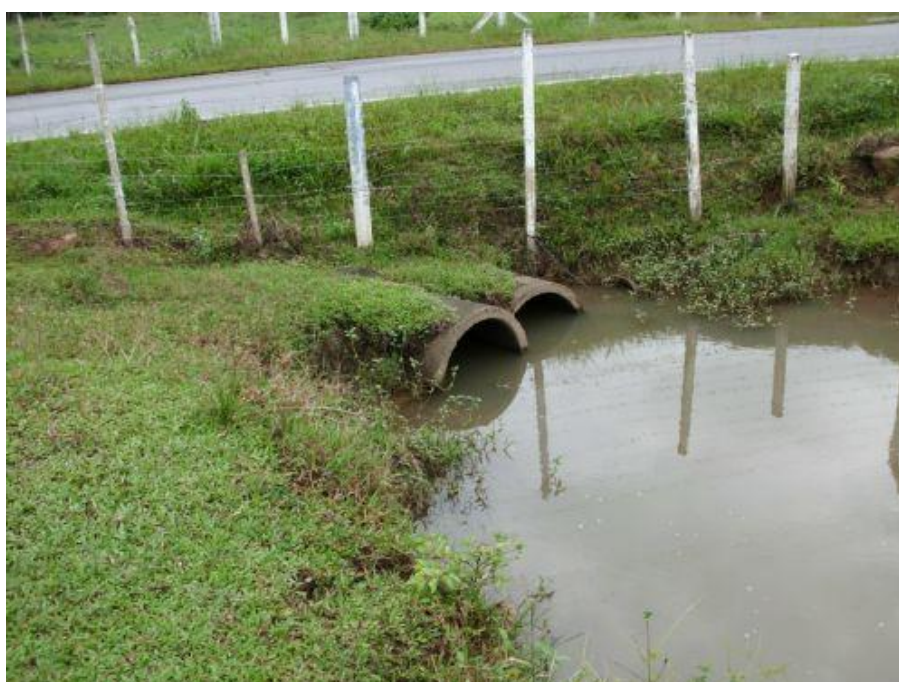
**Foto 2-28: Passagem 1 composta por 2 tubos de concreto Ø0,80 m.**

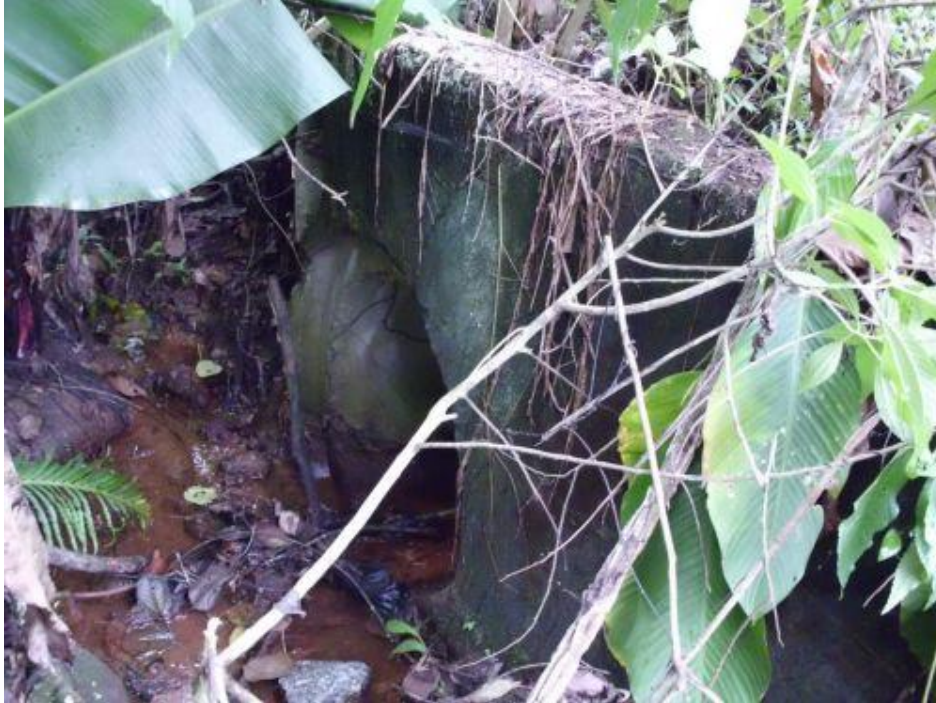
**Foto 2-29: Passagem 2 composta por 1 tubo**

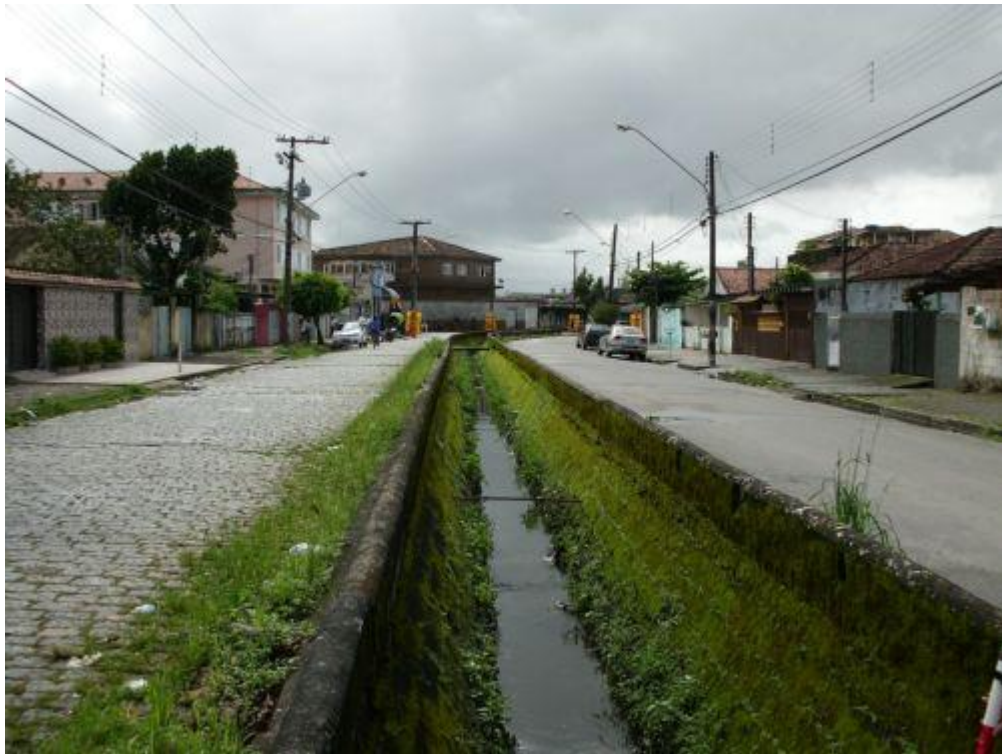
**Foto 2-30: Trecho1 – Canal trapezoidal de concreto na Rua Antonio Correa, vista para montante.**

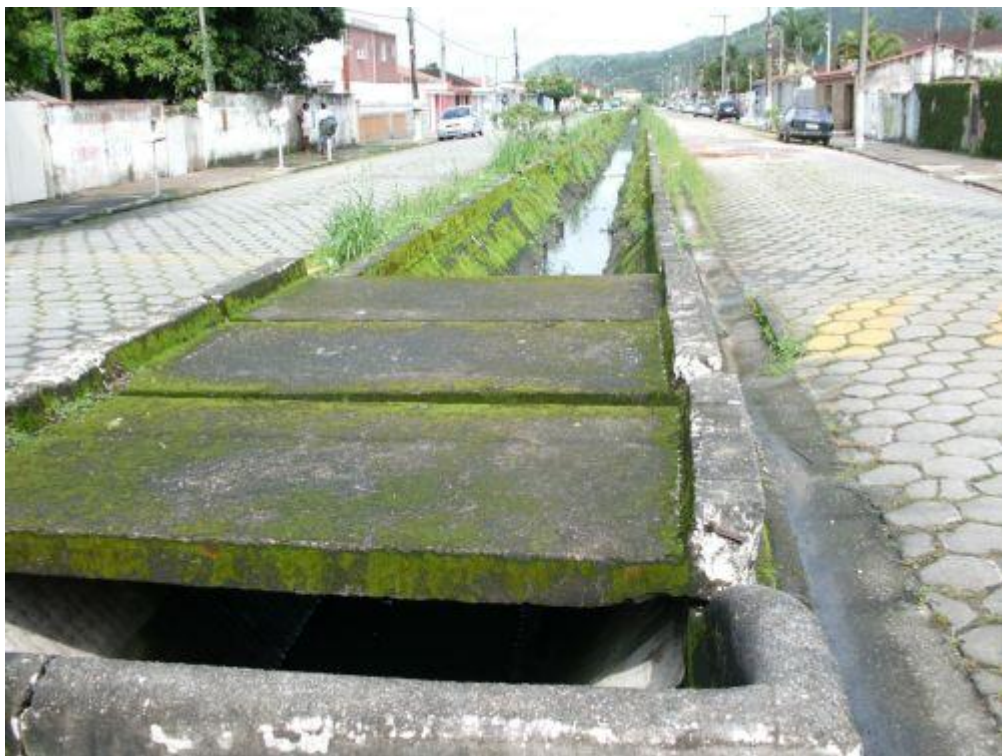
**Foto 2-31: Trecho 2 – Idem, vista para jusante**

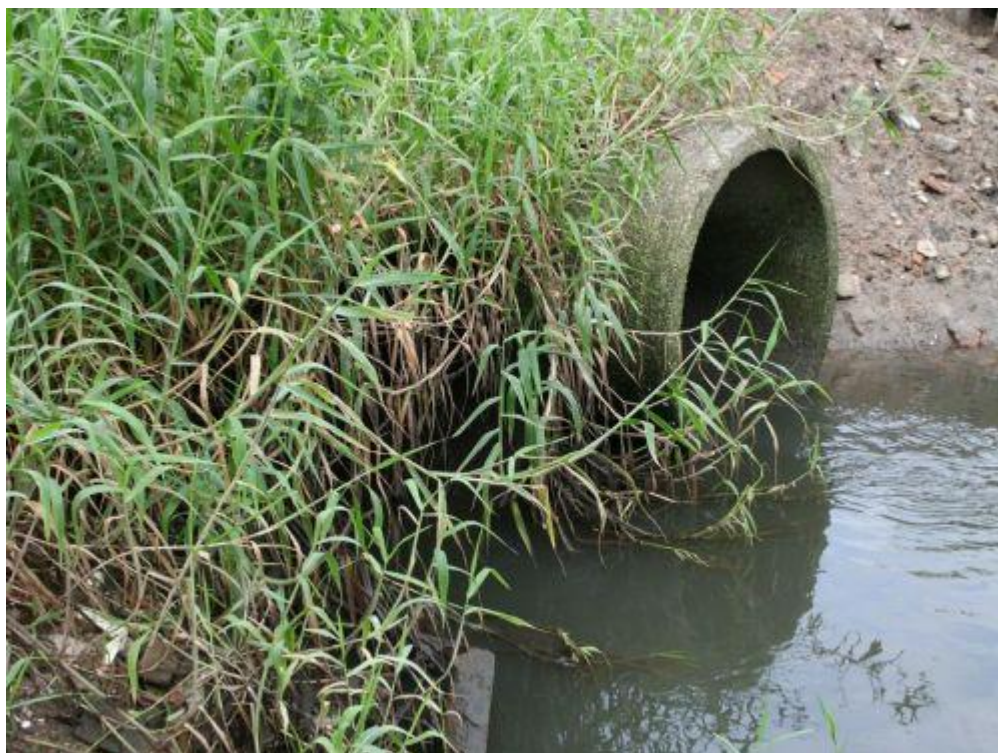
**Foto 2-32: Trecho 3 – Saída de tubo de concreto no Rio do Meio.**

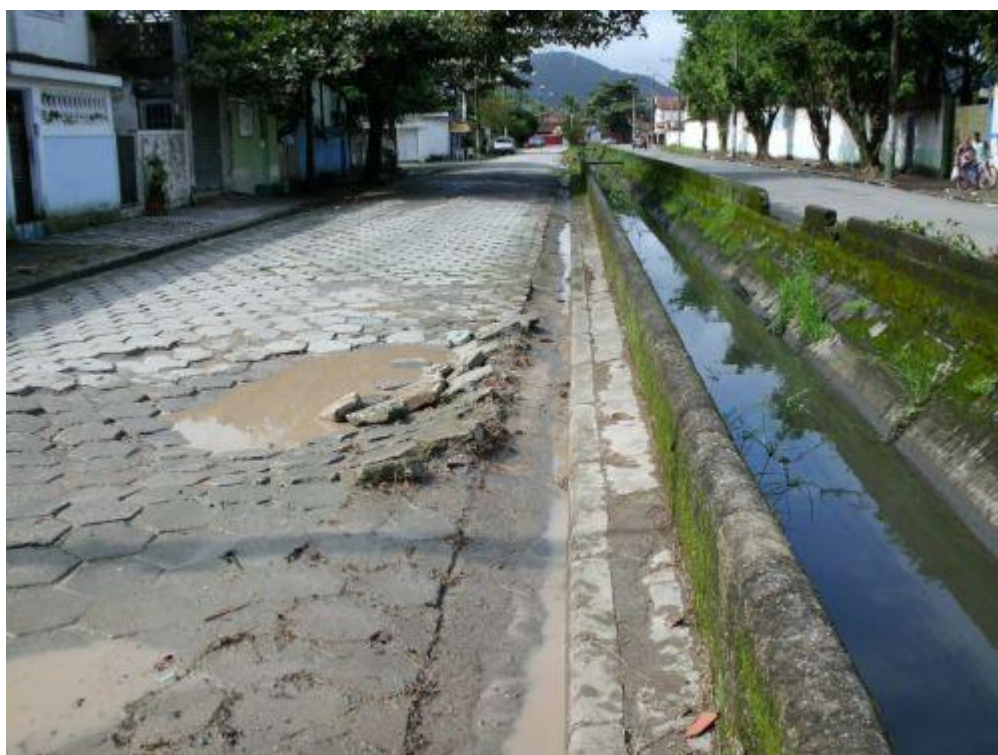
**Foto 2-33: Trecho 4: - Canal trapezoidal de concreto na Rua Antonio Correa, vista para jusante da Rua Panaiotis Musculus**

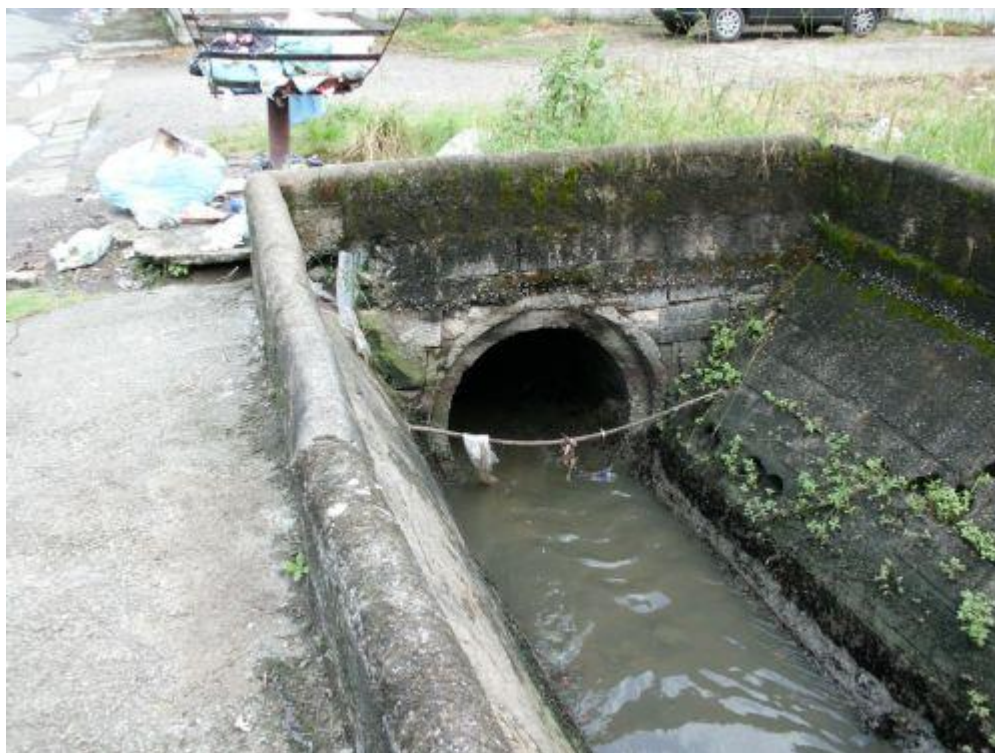
**Foto 2-34: Trecho 5 – Fim do Canal trapezoidal de concreto na Rua João Silveira onde começa a tubulação de concreto que desemboca no Rio do Meio.**

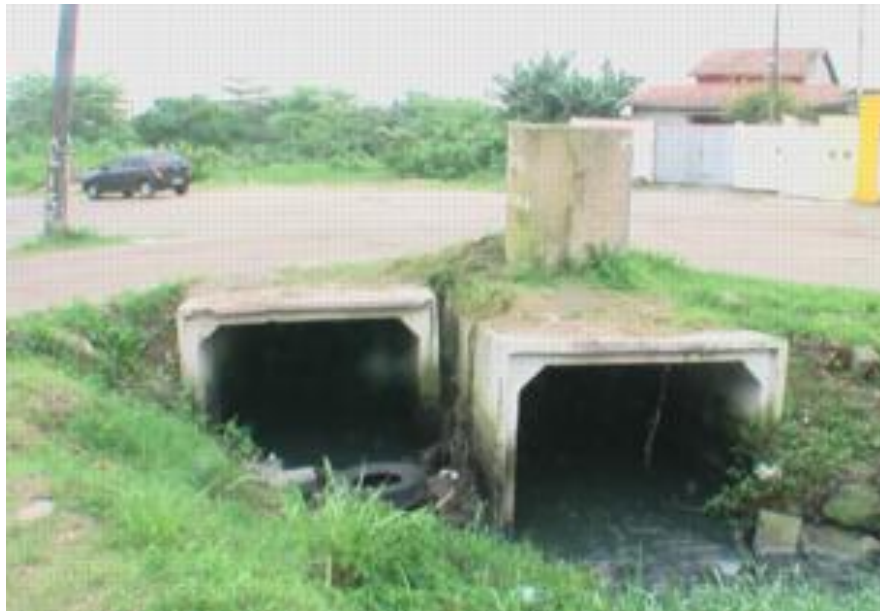
**Foto 2-35: Aduelas de concreto armado da Rua Gino Fabris.**

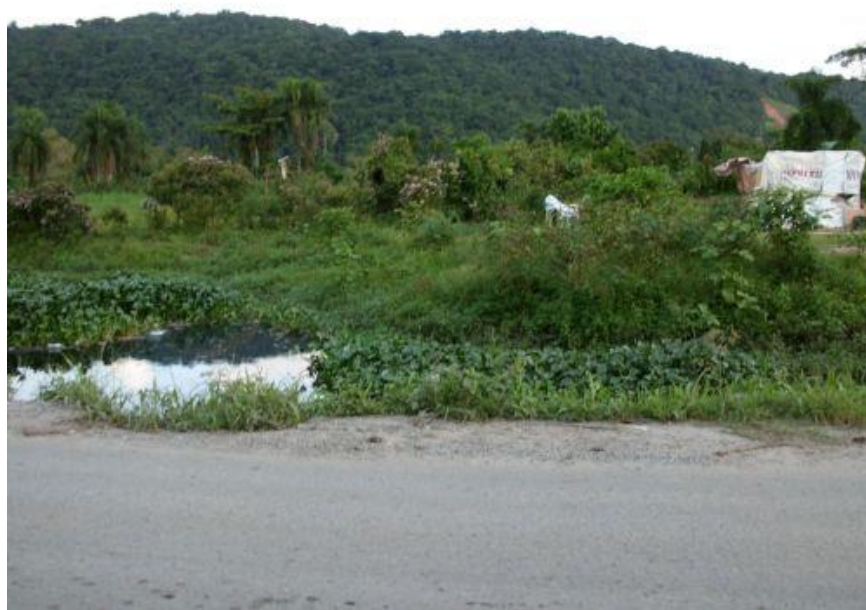
**Foto 2-38: Foz do canal da bacia C1 com vista para montante no cruzamento com a Av. Antenor Pimentel**

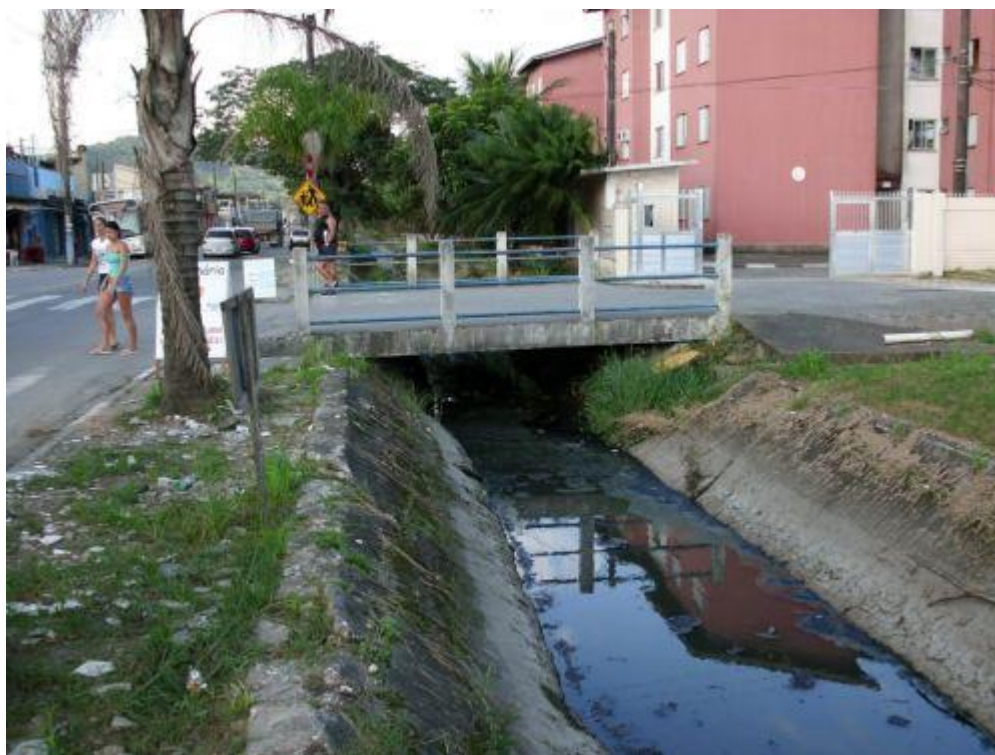
**Foto 2-39: Vista para jusante Canal da Av. Antenor Pimentel.**

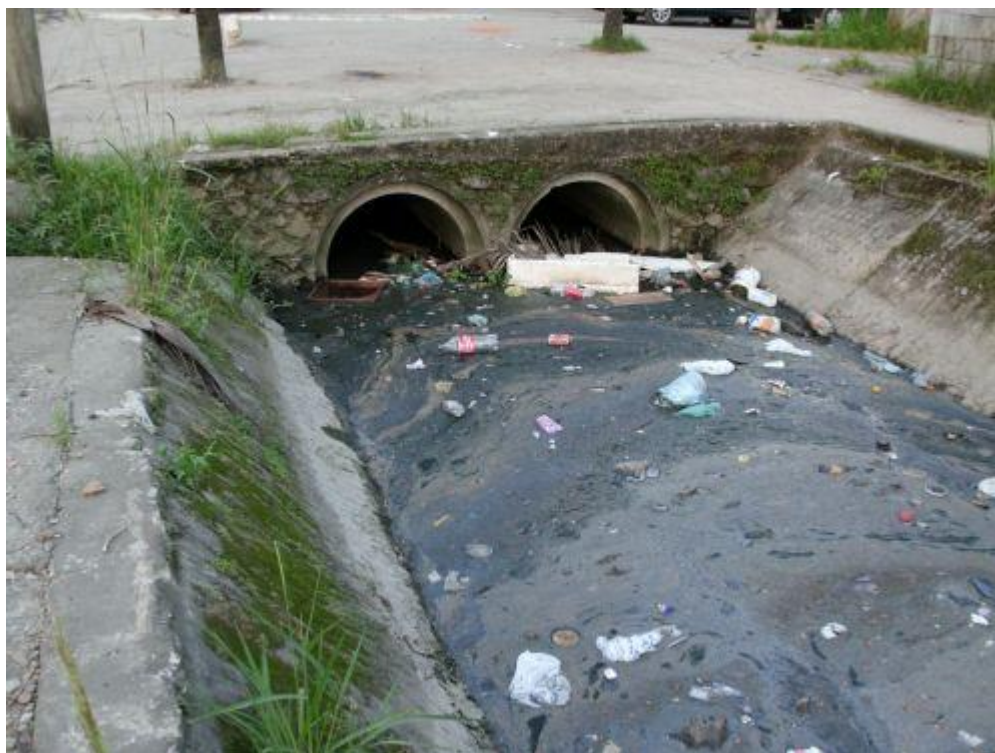
Os canais que afluem para os canais C2 e C3 tem as suas passagens em tubos de concreto armado, que por terem seção menor, limitam a vazão à capacidade dos tubos, e além do mais, retém o lixo causando entupimento, o que contribui para agravar o problema do alagamento.

**Foto 2-40: Passagem composta por 2 tubos de concreto Ø0,80 m no canal da Av. Antenor Pimentel**

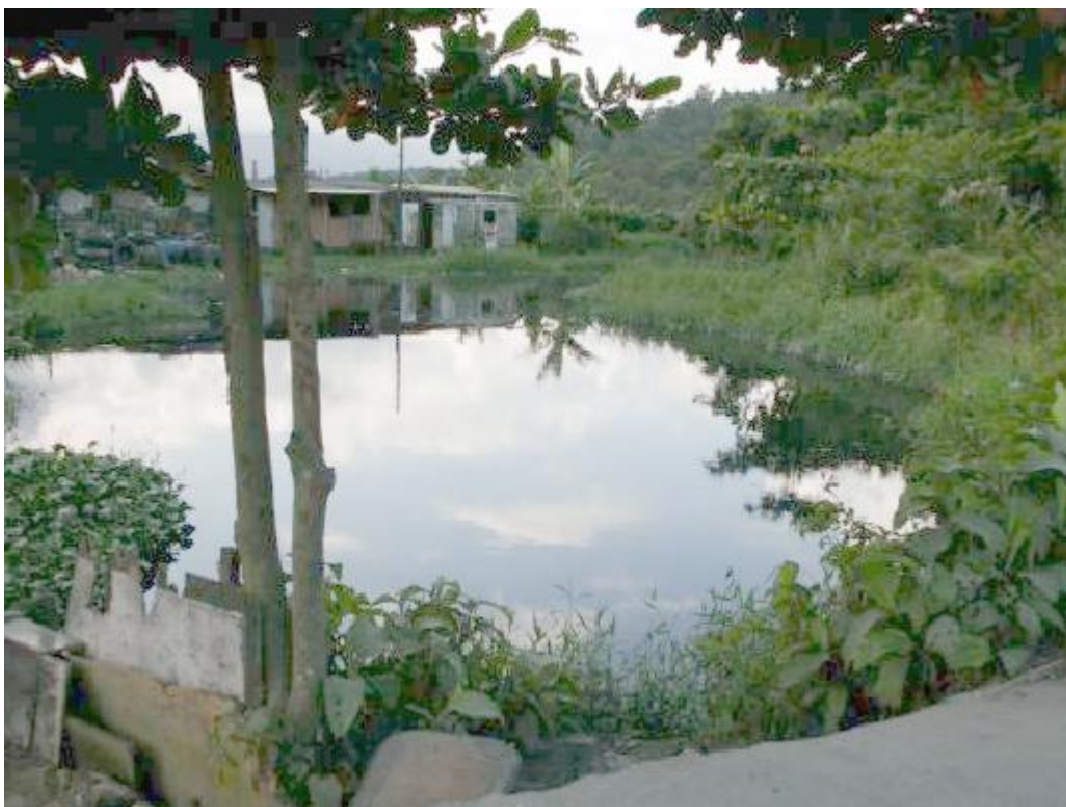
**Foto 2-42: Rio Crumaú da Av. Antenor Pimentel com vista para jusante**

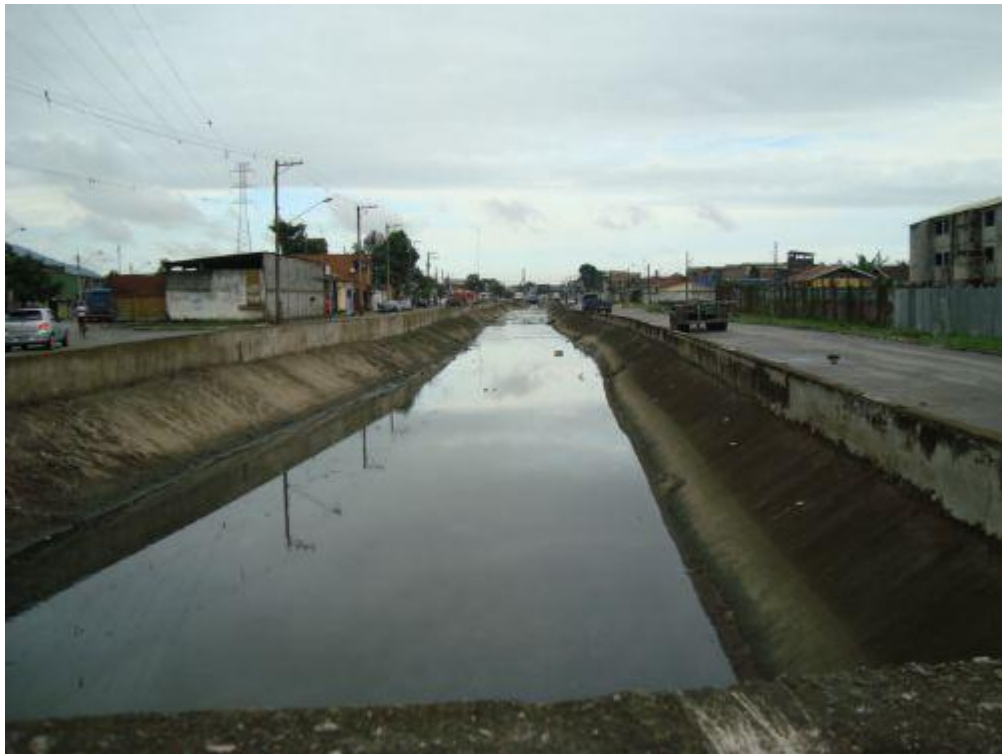
O problema de inundações é devido em grande parte à influência das marés altas.

**2-43: Canal do Rio Acaraú com vista para montante a partir da Rua São João.**
