**PREFEITURA MUNICIPAL DE GUARUJÁ**

**PLANO DIRETOR DE  
MACRODRENAGEM DO MUNICÍPIO DE  
GUARUJÁ**

**VOLUME IV**

MAIO DE 2011

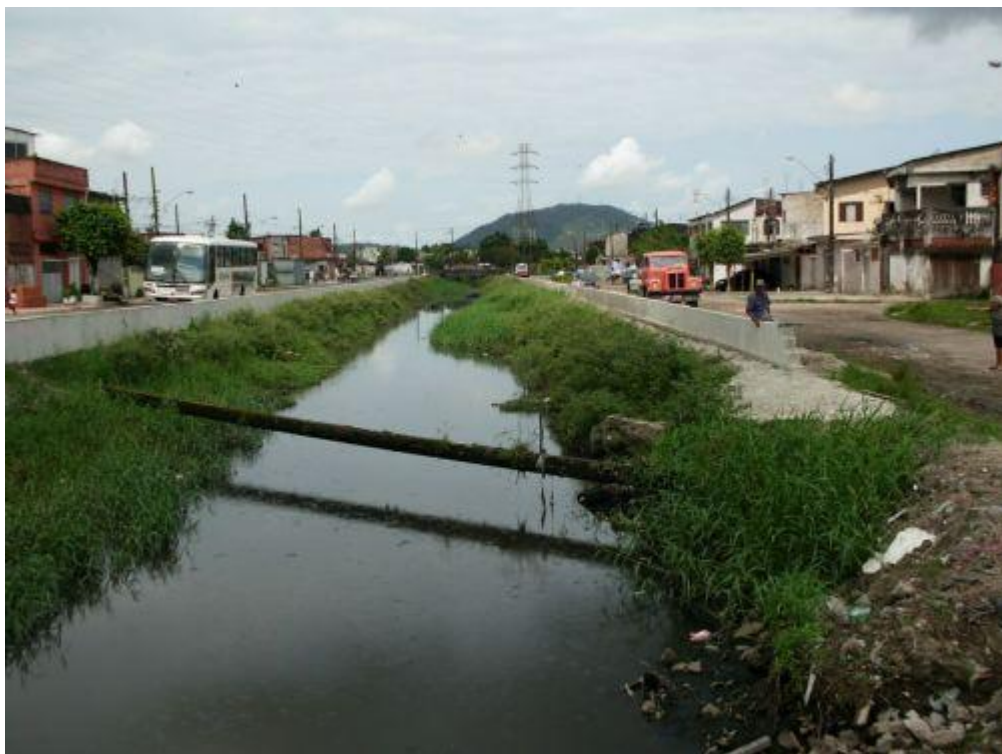
**Foto 2-44: Canal do Rio Acaraú vista da ponte na Rua São Jorge para montante**

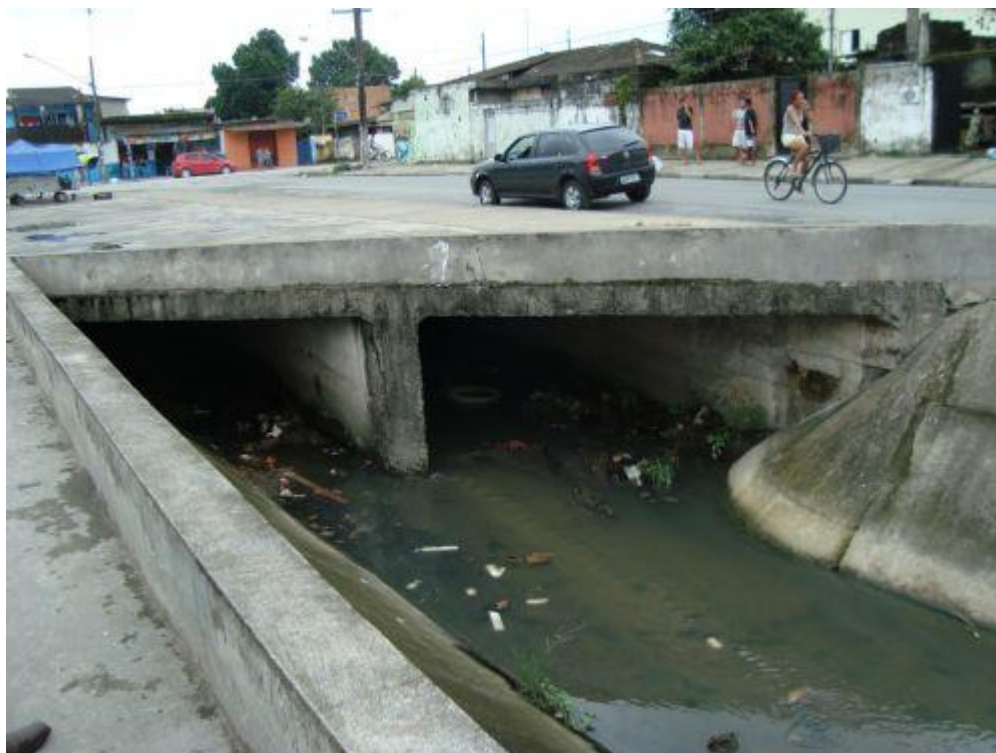
**Foto 2-45: Início do canal do Rio Acaraú com vista para montante na Av. Vicente de Carvalho.**

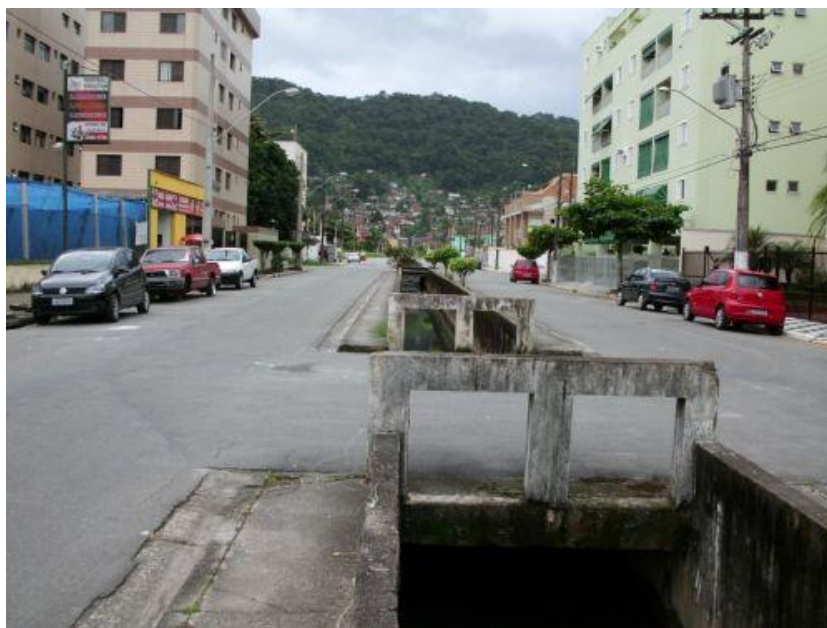
**Foto 2-47: Canal da Av. Abílio dos Santos Branco da Rua Alberto Quatrini Bianchi com vista para montante**

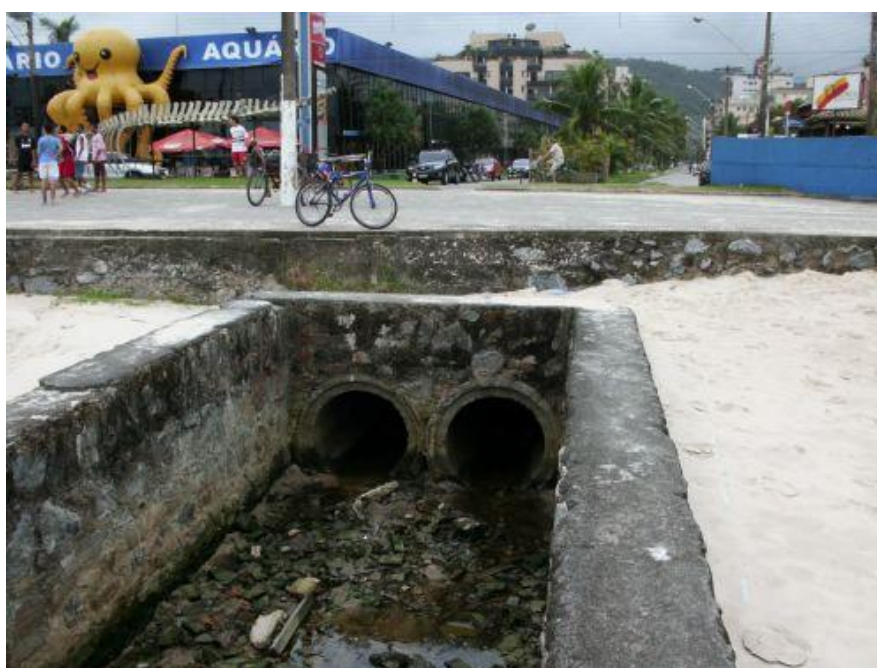
**Foto 2-48: Saída do canal da Bacia E3 com vista para montante da praia da Enseada.**

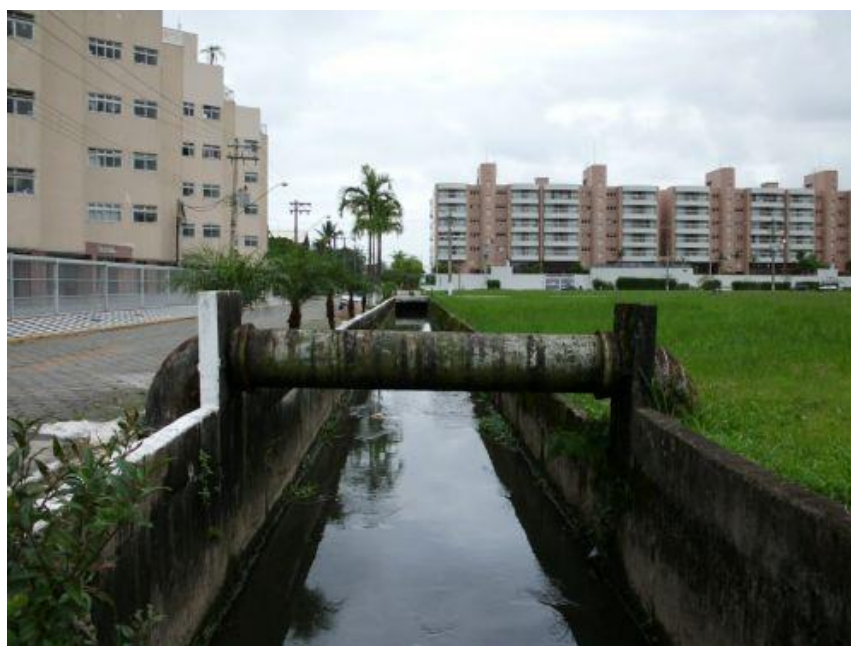
Av. Salim Farah Maluf	Trecho de 560 m à jusante da Av. Dom Pedro	Canal retangular de concreto com dimensões 3,20x1,60 m	6,5	3,10	8	Não atende à vazão solicitada
-----------------------	--------------------------------------------	--------------------------------------------------------	-----	------	---	-------------------------------

Foto 2-49: Canal da Rua Salim Farah Maluf visto da Av. Dom Pedro para jusante.
