**PREFEITURA MUNICIPAL DE GUARUJÁ**

**PLANO DIRETOR DE  
MACRODRENAGEM DO MUNICÍPIO DE  
GUARUJÁ**

**VOLUME IV**

MAIO DE 2011

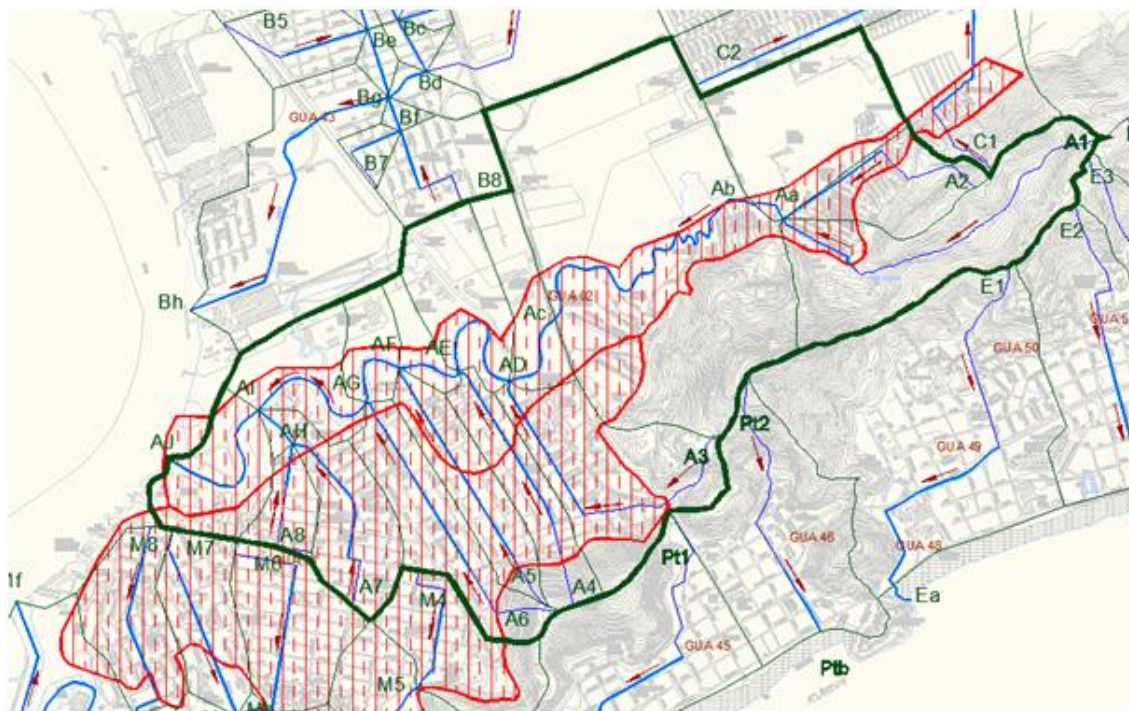
A figura abaixo ilustra as áreas críticas, ou seja, locais com problemas de inundações.

Figura 2-1: Bacia do Rio Santo Amaro.

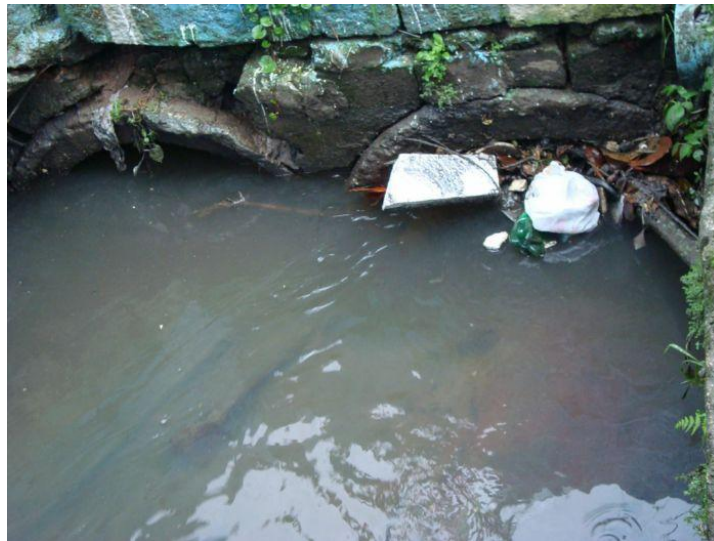
O trecho 3 composto por dois tubos de concreto de diâmetro  $\varnothing$ 1,00 m possui seção insuficiente para veicular as vazões e, além disso o lixo transportado pela correnteza por ocasião de enchentes provoca entupimento desta passagem agravando ainda mais a situação.

**2-2: Passagem sob a Av. Brasil (2 Ø 1,00 m)**

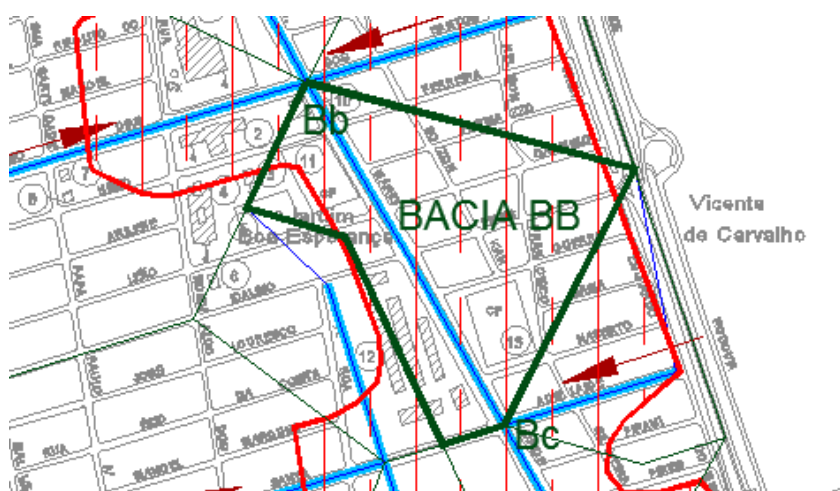
**Figura 2-12: Configuração da bacia BB**

BACIA BB						
LOCAL	TRECHO	DESCRIÇÃO	Q SOLICITADA (m <sup>3</sup> /s)	Q (m <sup>3</sup> /s)	TR ATENDIDA (ANOS)	CONCLUSÃO
Av. Mario Daige	Entre a Rua Adriano Dias dos Santos e Rua Sta Adelaide.	Canal trapezoidal de concreto dimensões 1,46x1,35x6,24 m	12,4	4,90	2	Não Atende à vazão solicitada
Av. Mario Daige	Cruzamento com a Rua Adriano Dias dos Santos.	Aduela dupla de concreto armado de dimensões 2,50x1,43 m	12,4	7,00	5	Não atende à vazão solicitada
Av. Mario Daige	Cruzamento com a Rua Idalino Pires.	Aduela dupla de concreto armado de dimensões 2,50x1,35 m	12,4	7,00	5	Não atende à vazão solicitada
Av. Mario Daige	Cruzamento com a Rua Manoel Marques Naberto	1 Tubo de concreto Ø1,50 m	12,4	2,50	<2	Não atende à vazão solicitada

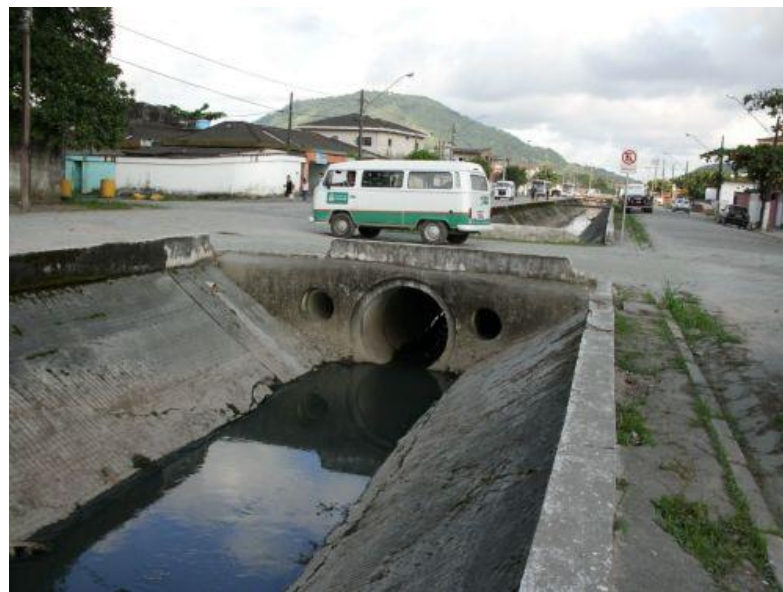
**Foto 2-12: Passagem em tubo de concreto com tubo Ø1,50 m na Av. Mario Daige com a Rua Manoel Marques Naberto**

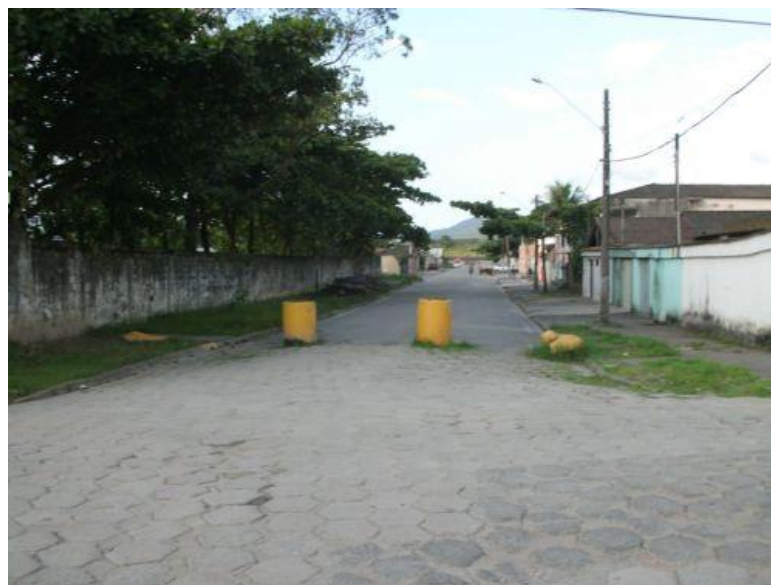
Foto 2-13: Rua Manoel Marques Naberto, local de alagamentos frequentes

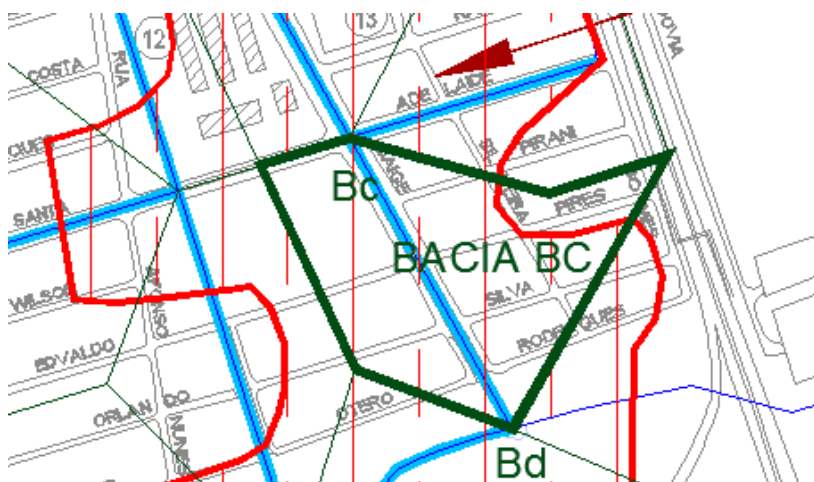
Figura 2-13: Configuração da bacia BC

O canal que drena esta bacia não possui capacidade de vazão de 13,6 m<sup>3</sup>/s conforme resultados dos estudos hidrológicos para uma chuva com período de retorno de 25 anos e ocorre também que devido ao fato de o Rio Pouca Saúde se encontrar assoreado e também devido aos efeitos de marés altas, toda esta região é passível de inundações. Há problemas de inundações devido à microdrenagem deficiente na Rua Brig. Eduardo Gomes entre as ruas Edvaldo Pires e Manoel Otero Rodrigues.

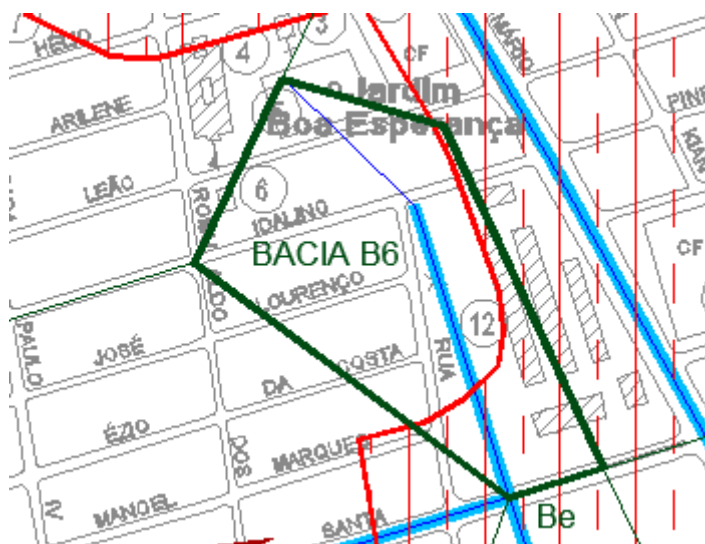
Foto 2-21: Áreas críticas da bacia B6

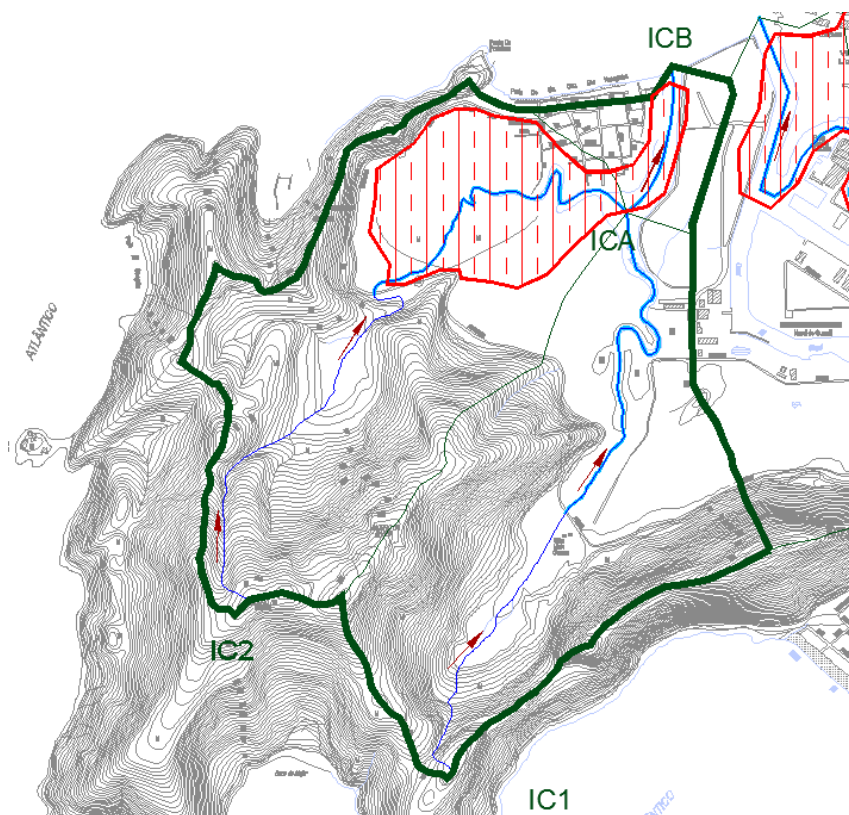
As áreas marginais ao Rio Icanhema é palco de alagamentos frequentes devido aos efeitos das cheias das marés altas por possuírem cotas baixas.

**Figura 2-20: Áreas inundáveis do Rio Icanhema.**

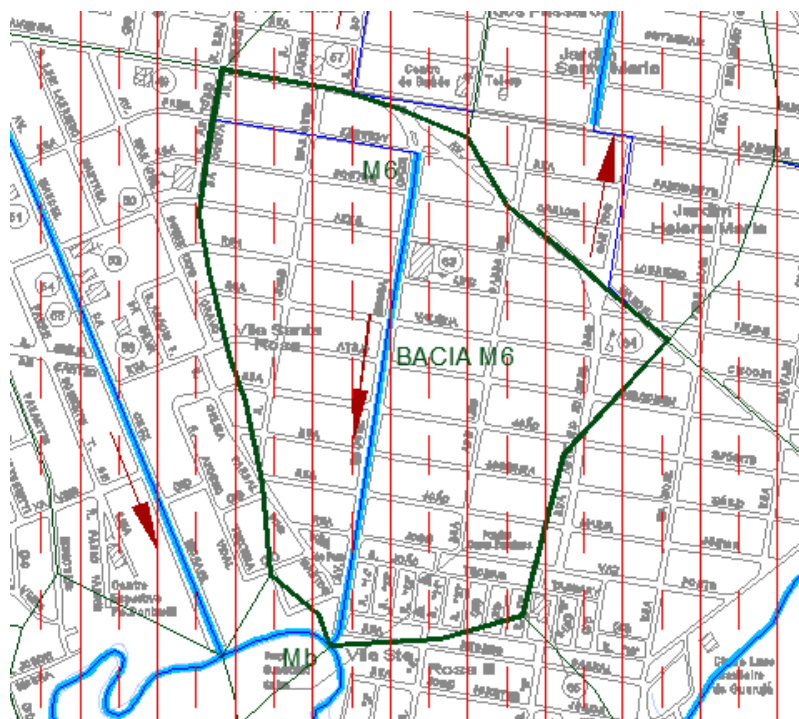
**Figura 2-29: Bacia M6**

- O trecho 1 não tem seção suficiente para veicular as vazões solicitadas, e há ainda o agravante de que a seção 2 que também não consegue veicular as vazões e é menor que a seção 1 e se encontra parcialmente assoreada.

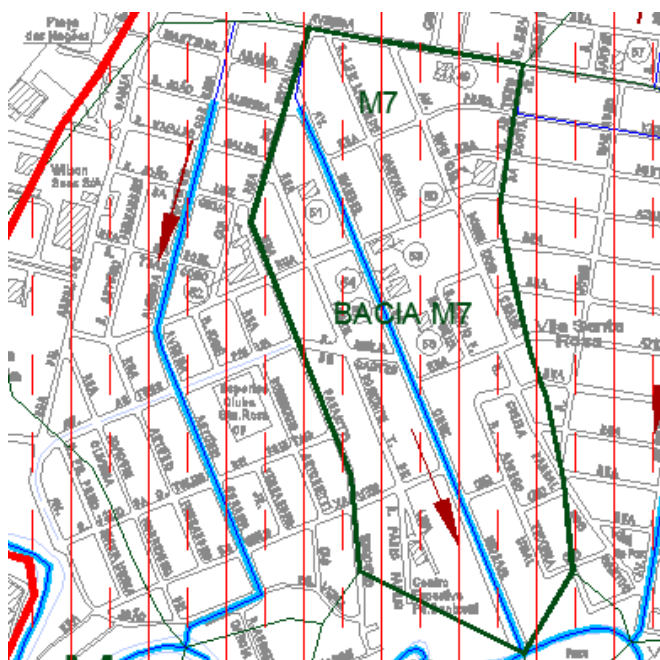
**Figura 2-30: BACIA M7**

A região próximo ao Rio do Meio possui cotas baixas, de forma que é afetado pelas marés. O canal existente não tem condições de veicular as vazões calculadas para um período de retorno de 25 anos. E além do mais o canal encontra-se parcialmente assoreado.

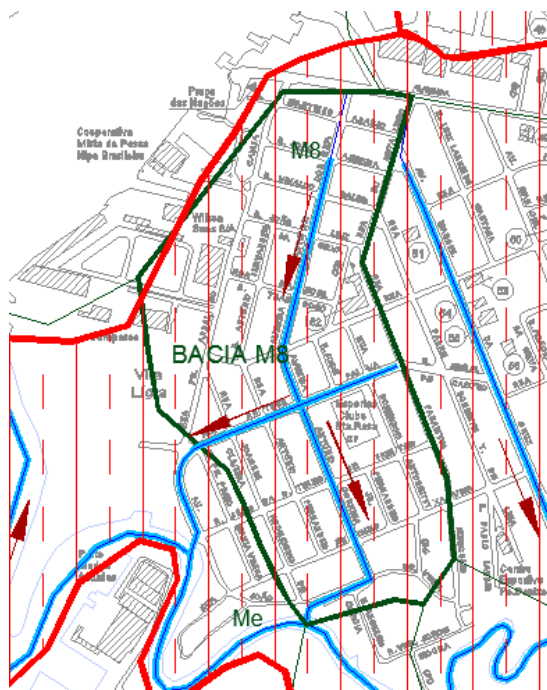
**Figura 2-31: Bacia M8 – Canais existentes**

A região da Rua João Silveira possui cotas baixas, de forma que toda a orla do Rio do Meio torna-se local de alagamento devido a efeitos das marés altas e isso mesmo que não esteja chovendo. As passagens em tubos concreto limitam a vazão, à capacidade dos tubos fazendo com que haja sobrelevação do nível das águas do canal à montante contribuindo para as inundações. A pouca declividade dos canais contribuem para a diminuição da capacidade das vazões.

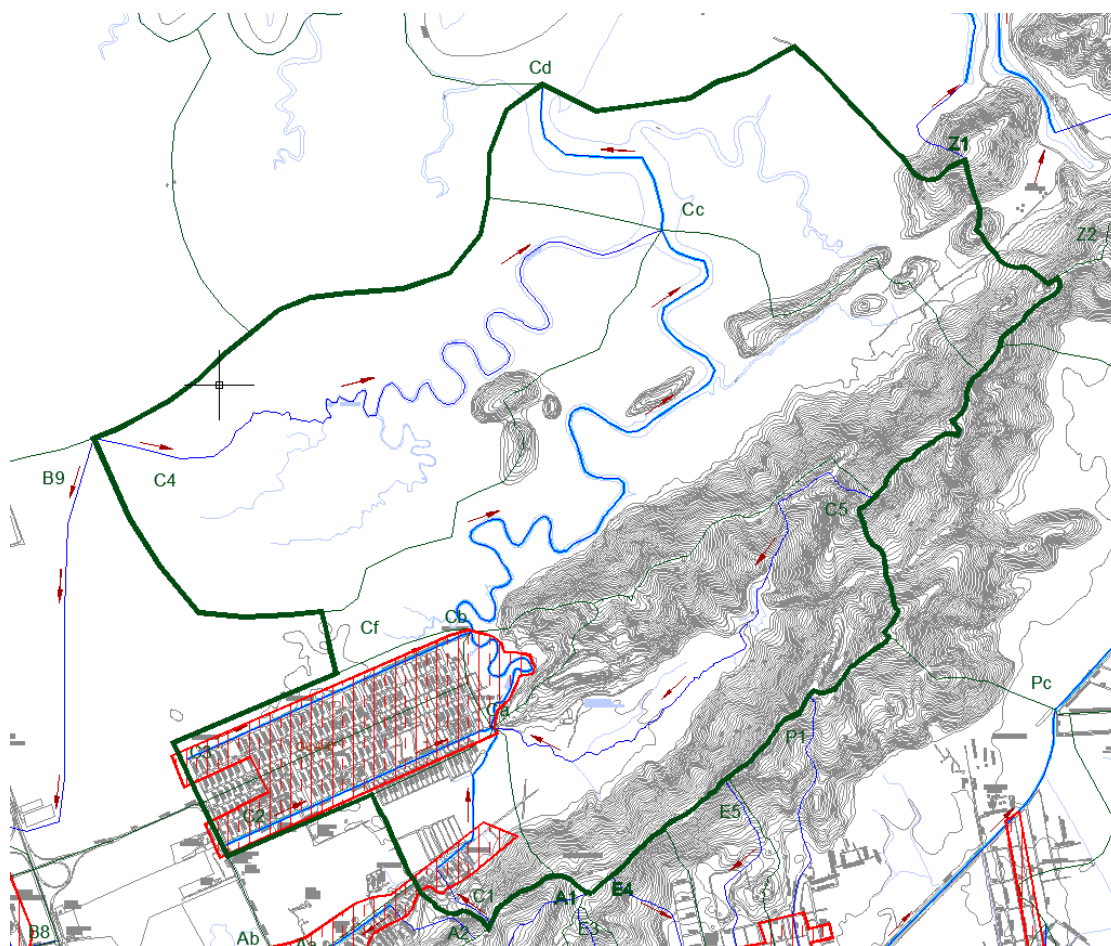
Foto 2-36: Configuração das Bacias do Rio Crumaú

O Rio Crumaú na região do Bairro Morrinhos IV foi invadida, o que dificulta as obras de limpeza e desassoreamento, e além do mais as margens foram aterradas dificultando e até mesmo impedindo que as águas fluam por este Rio. Desta forma, toda a região à montante é constantemente alagada. Portanto, todos os canais que desembocam na região deste bairro tem o seu fluxo prejudicado.

As águas dos córregos das regiões habitadas são estagnadas recebendo esgoto doméstico in natura, de forma que se transformaram em verdadeiro esgoto a céu aberto exalando mau cheiro, e além disso as matas existentes nas margens servem de abrigo para roedores e insetos peçonhentos.

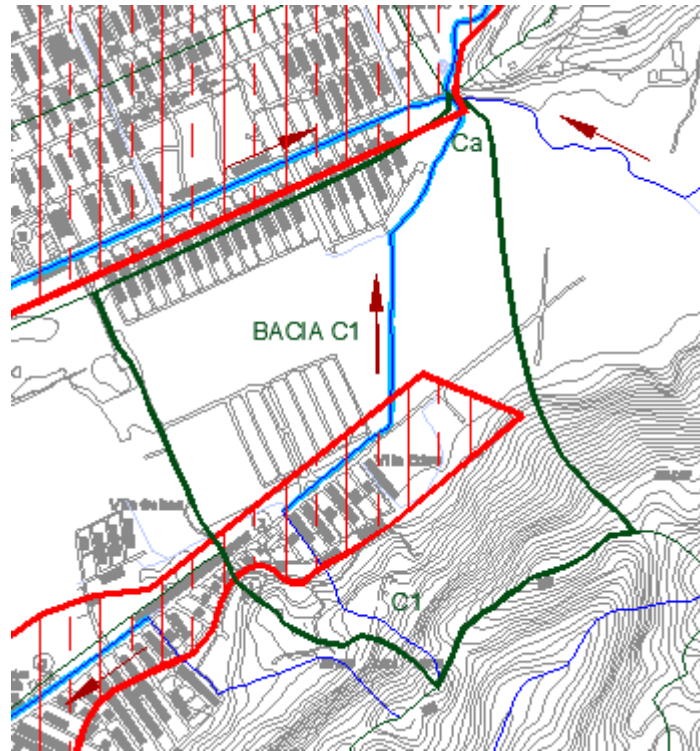
**Figura 2-32: Áreas críticas da bacia C1 – Vila Zilda** Figura 2-33

Existem problemas de deficiência e ausência de microdrenagem e também por deficiência da macrodrenagem.

Observa-se também a presença de lixo nas ruas e calçadas o que se torna um agravante quando ocorrem as chuvas pelo fato de o lixo se acumular nas estruturas de drenagem existentes causando entupimento.

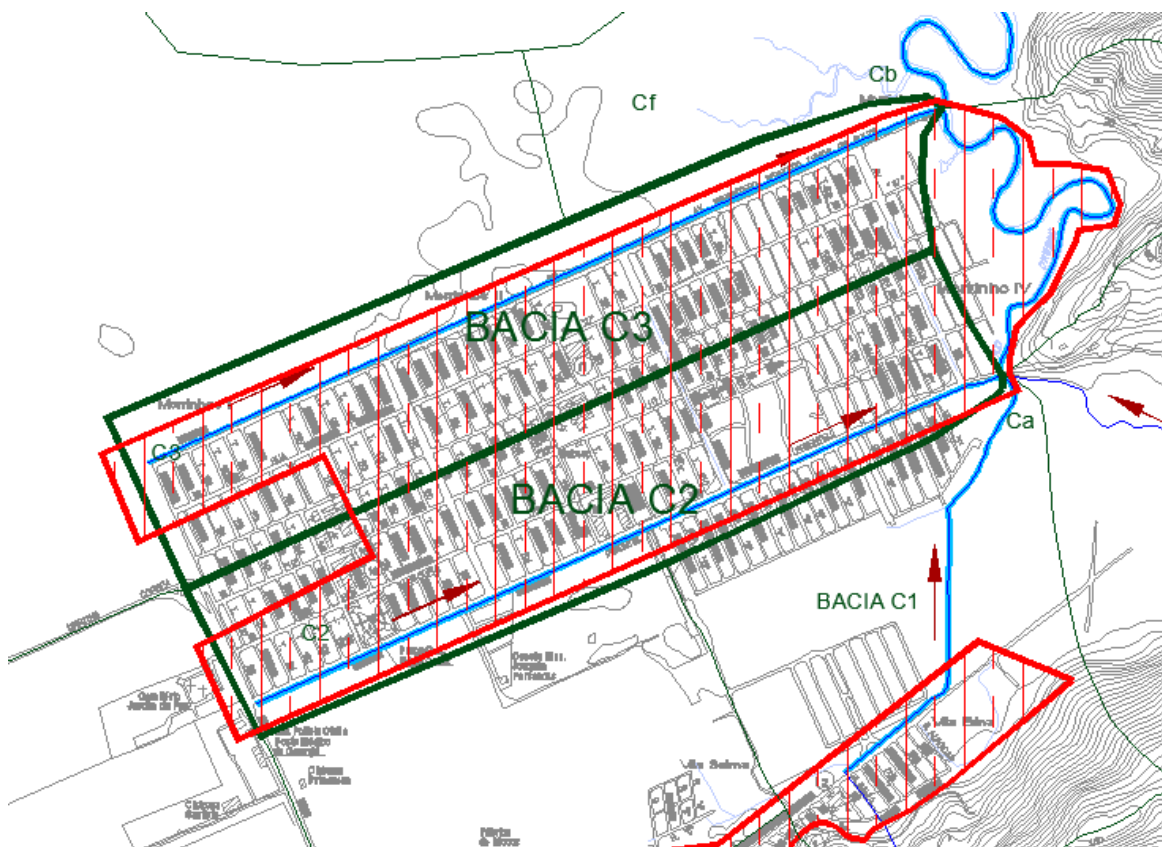
**Figura 2-34: BACIAS C2 e C3.**

Os canais que afluem para os canais C2 e C3 tem as suas passagens em tubos de concreto armado, que por terem seção menor, limitam a vazão à capacidade dos tubos, e além do mais, retém o lixo causando entupimento, o que contribui para agravar o problema do alagamento.

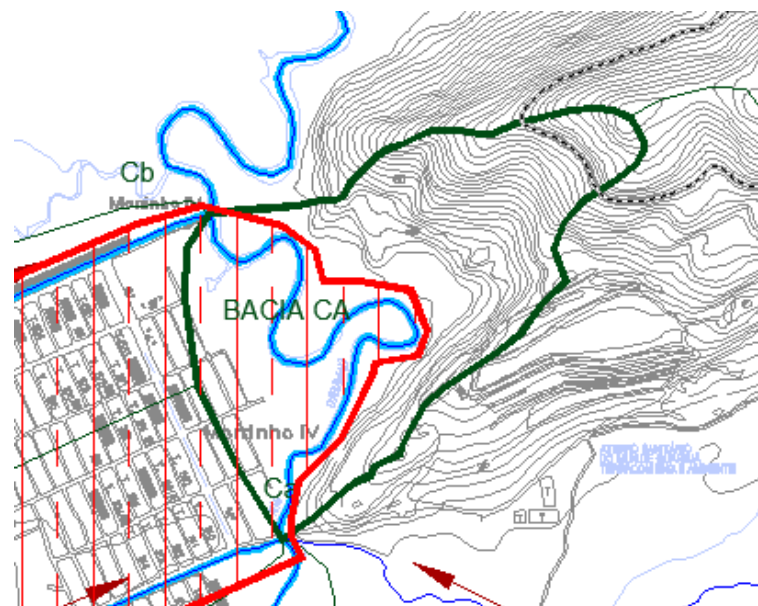
**Figura 2-35: Bacia CA – áreas de inundação**

As margens foram aterradas e sobre o aterro foram construídas habitações, o que fez com que a seção deste Rio diminuísse, provocando o aumento do nível das águas e inundações por todo este trecho do Rio e também à montante.

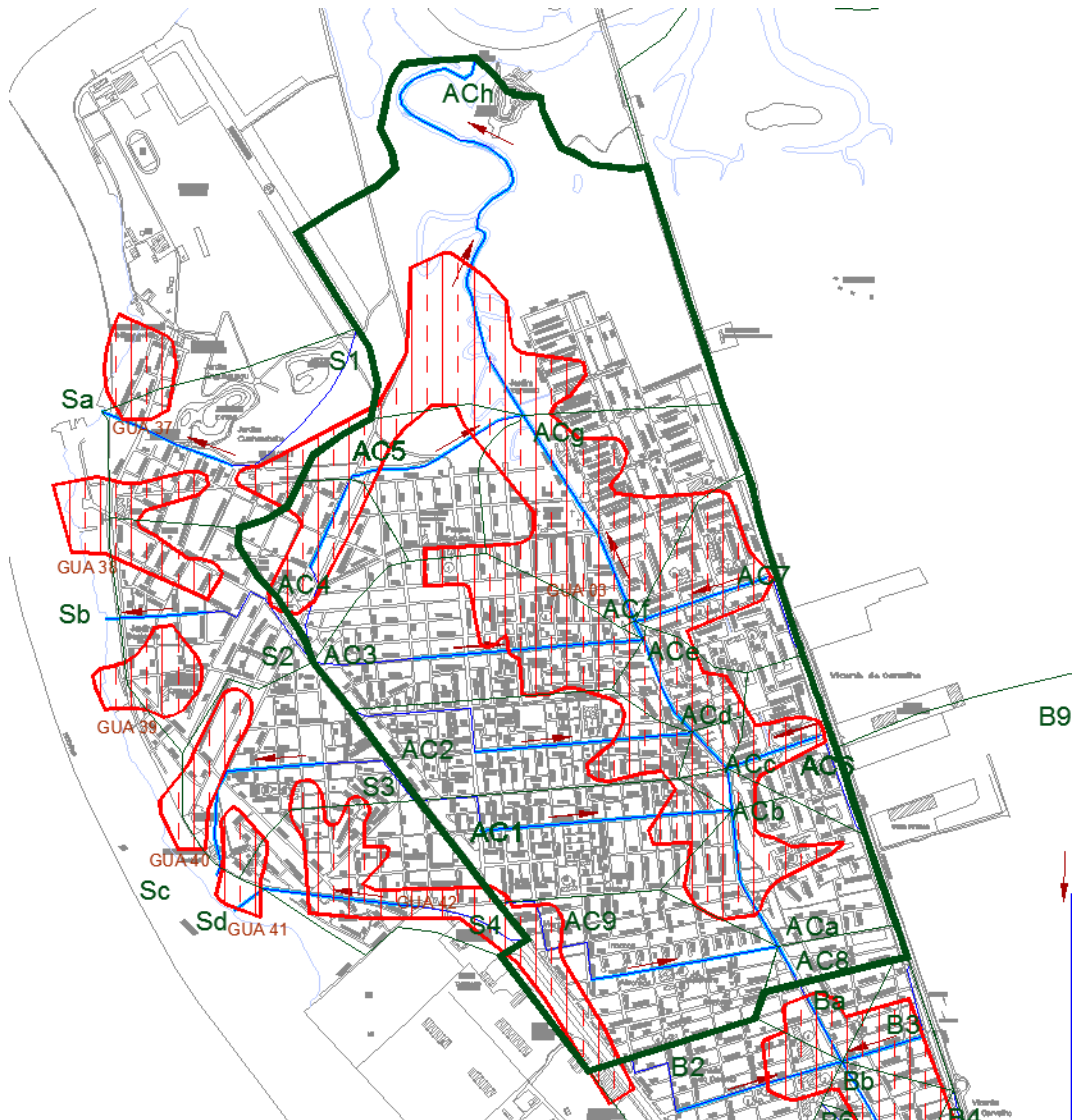
**Figura 2-36: Áreas críticas para as bacias do Rio Crumau.**

Pode se observar também que neste rio são lançados lixo sob diversas formas como garrafas pet e sacos plásticos que são agentes causadores de entupimento nas vias coletoras de águas pluviais, o que traz como consequência o entupimento das bocas de lobo e galerias de drenagem contribuindo substancialmente para agravar o problema de inundações.

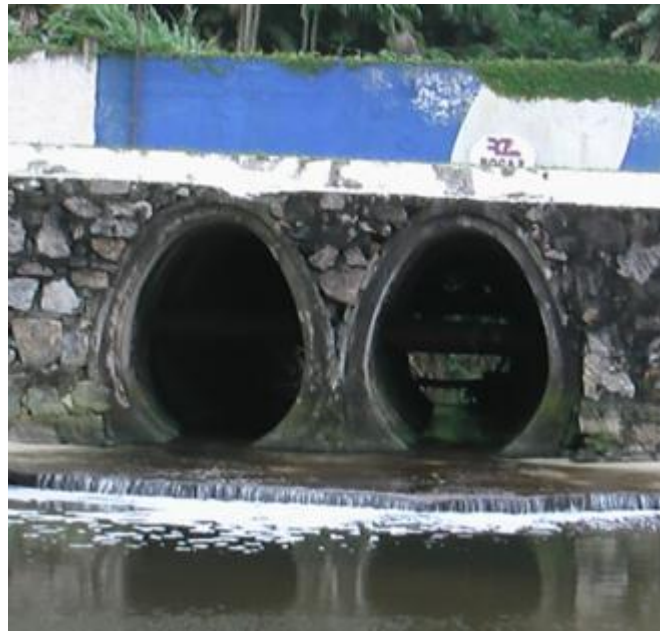
BACIA E1						
LOCAL	TRECHO	DESCRIÇÃO	Q SOLICITADA (m³/s)	Q (m³/s)	TR ATENDIDA (ANOS)	CONCLUSÃO
Av. Miguel Stéfano	Passagem na Av. Miguel Stéfano	Passagem em Estrutura Oval dimensões 1,20x2,10 m	15,5	3,90	<2	Não atende à vazão solicitada

**Foto 2-46: Passagem sob a Av. Miguel Stéfano**

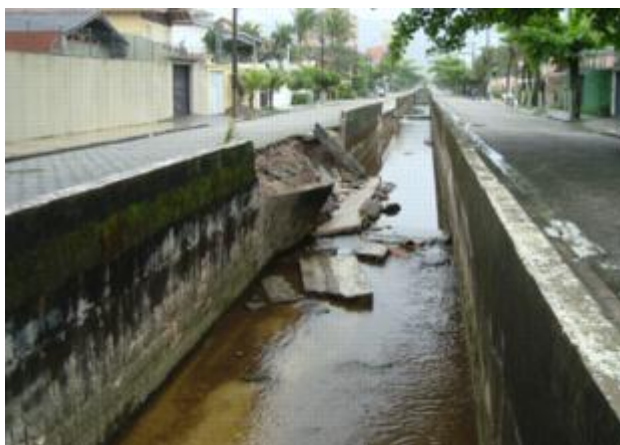
Rua Guadalajara	Trecho de 520 m à montante da Av. Dom Pedro	Canal retangular de concreto com dimensões 3,20x1,10 m	8,3	3,28	5	Não atende à vazão solicitada
Rua Guadalajara	Trecho de 560 m à jusante da Av. Dom Pedro	Canal retangular de concreto com dimensões 3,20x1,10 m	8,3	6,30	15	Não atende à vazão solicitada

**Foto 2-50: Canal da Rua Guadalajara com vista próxima da Av. Miguel Stéfano em direção à montante.**

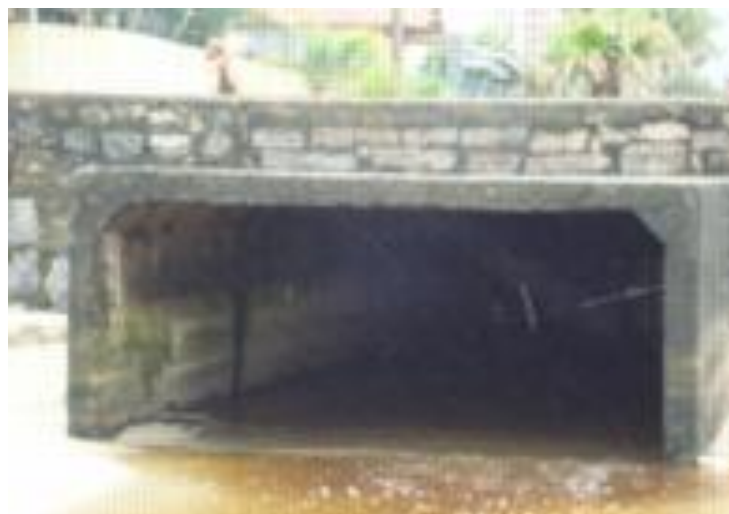
BACIA E6						
LOCAL	TRECHO	DESCRIÇÃO	Q SOLICITADA (m <sup>3</sup> /s)	Q (m <sup>3</sup> /s)	TR ATENDIDA (ANOS)	CONCLUSÃO
Av. Atlântica	Entre a Av. Paulo Matarazzo e a Praia da Enseada.	Canal retangular de concreto com dimensões 3,30x1,10 m	14,4	5,40	3	Não atende à vazão solicitada

**Tabela 2-34: Foz do canal da Av. Atlântica com vista da praia para montante**
